# FUENTE BAJONA

Válor, Granada

*Lavadero de Fuente Bajona (M. A. Mesa, agosto 2009)*

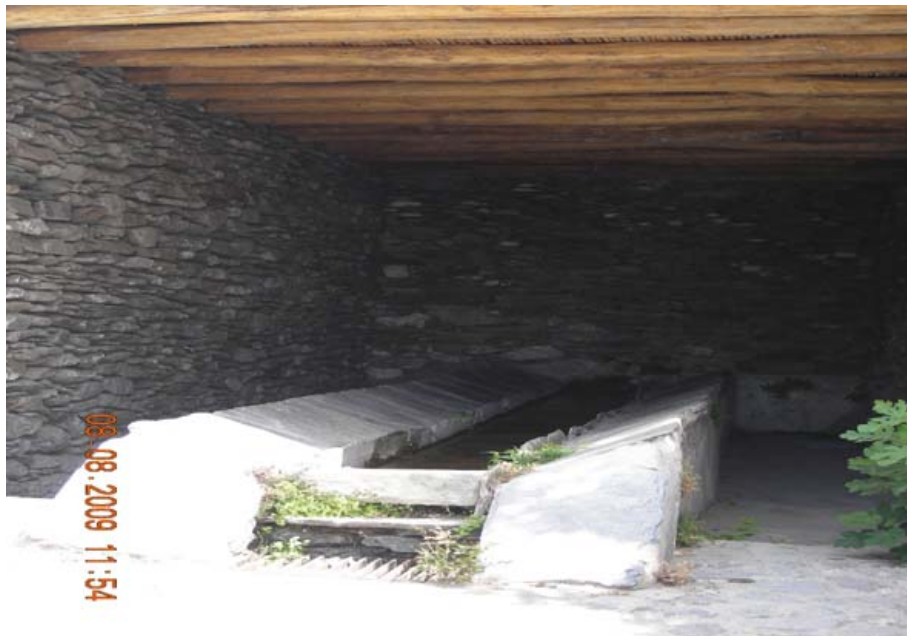
Es un excelente elemento típico constructivo alpujarreño, lavadero construido en pizarras cuyo techo está construido con vigas de madera y el típico "terrao" de launas de la zona. Se accede por la plaza de la iglesia, en el Barrio de la estación. Consiste en un espacio rectangular constituido por muros de tapial y mampostería, abierto a los pies, con cubierta actual de fibrocemento. En el interior presenta un canal central con laterales inclinados, constituidos por laja de micasquisto, que hacen la función de tablas de lavar. Bajo el lavadero aparece una pequeña balsa de riego transformada, que recoge el agua de salida.

Muy bueno
