# Charca de los BORBOLLONES BAJOS

Archidona, Málaga

*Charca de los Borbollones Bajos (L. Linares Girela, diciembre 2008)*

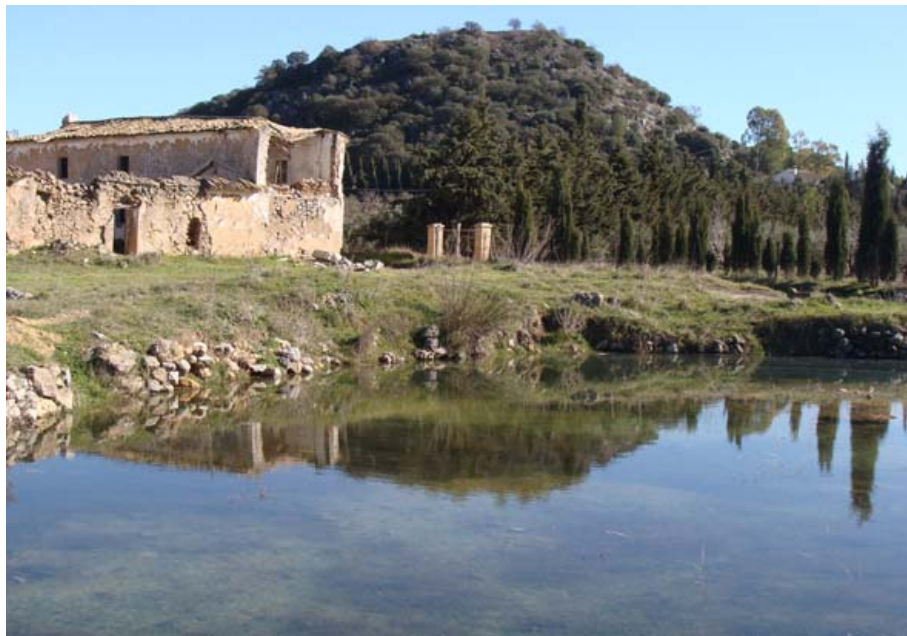
Situada junto al Cjo. de Los Borbollones Bajos (nombre que alude al nacimiento de agua en su proximidad), al que se accede por el camino que parte del km. 64,8 de la carretera A-333, en el tramo Salinas-Vva. de Tapia. Es una surgencia que, en la actualidad, sólo fluye en condiciones climatológicas excepcionales. Dispone de un dispositivo de represa en la cabecera de la acequia que tiene su origen en la surgencia. Antaño permitía el riego de pequeñas huertas cercanas. Actualmente, durante la mayor parte del año, constituye una pequeña laguna cuyo régimen hídrico está muy afectado por los bombeos en el acuífero que la alimenta. Recientemente ha sido excavado el fondo para permitir el bombeo desde la propia surgencia en los estiajes, al final de los cuales suele quedar totalmente seca. En uno de sus bordes pueden verse aún restos de lo que fueron abrevaderos y lavaderos del cortijo próximo, actualmente en ruinas.
