# Manantial del PARADOR DE SANTA MARÍA

Cañete la Real, Málaga

Nombre del manantial/fuente: **Manantial del PARADOR DE SANTA MARÍA**

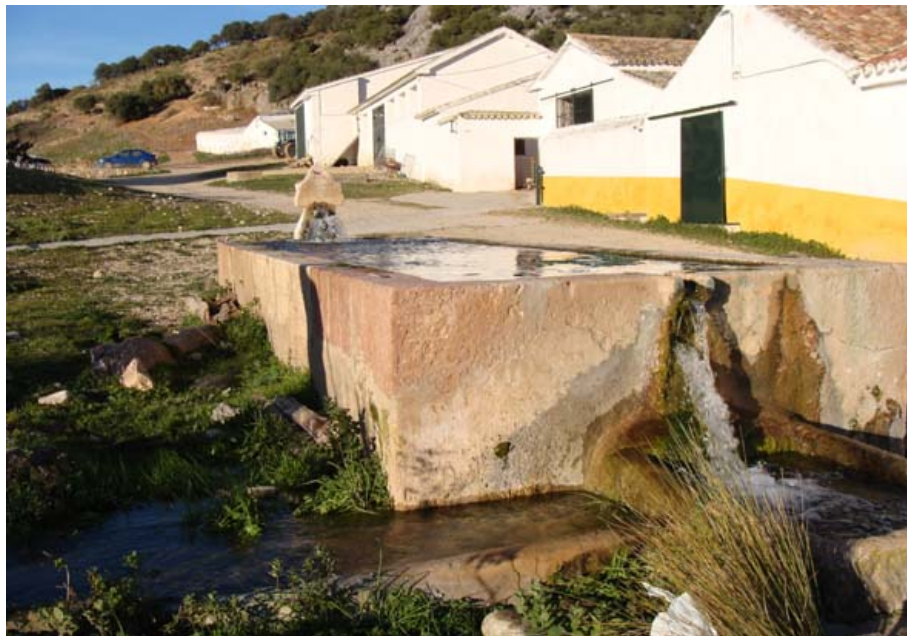
*Vista general del Pilar y la cortijada (L. Linares, diciembre 2008)*

Situado en la cortijada del Parador de Santamaría, junto a la carretera Málaga-Ronda. Se accede desde una curva abandonada de la carretera, a 1 km aproximadamente al norte de Cuevas del Becerro. El agua vierte a un pilar-abrevadero rectangular desde un caño con rejilla en cuyo frontis reza una inscripción y una fecha: Salvador Sánchez 1895. A la salida del pilar, el agua es derivada para su aprovechamiento en las proximidades. Su caudal es muy sensible a las precipitaciones.

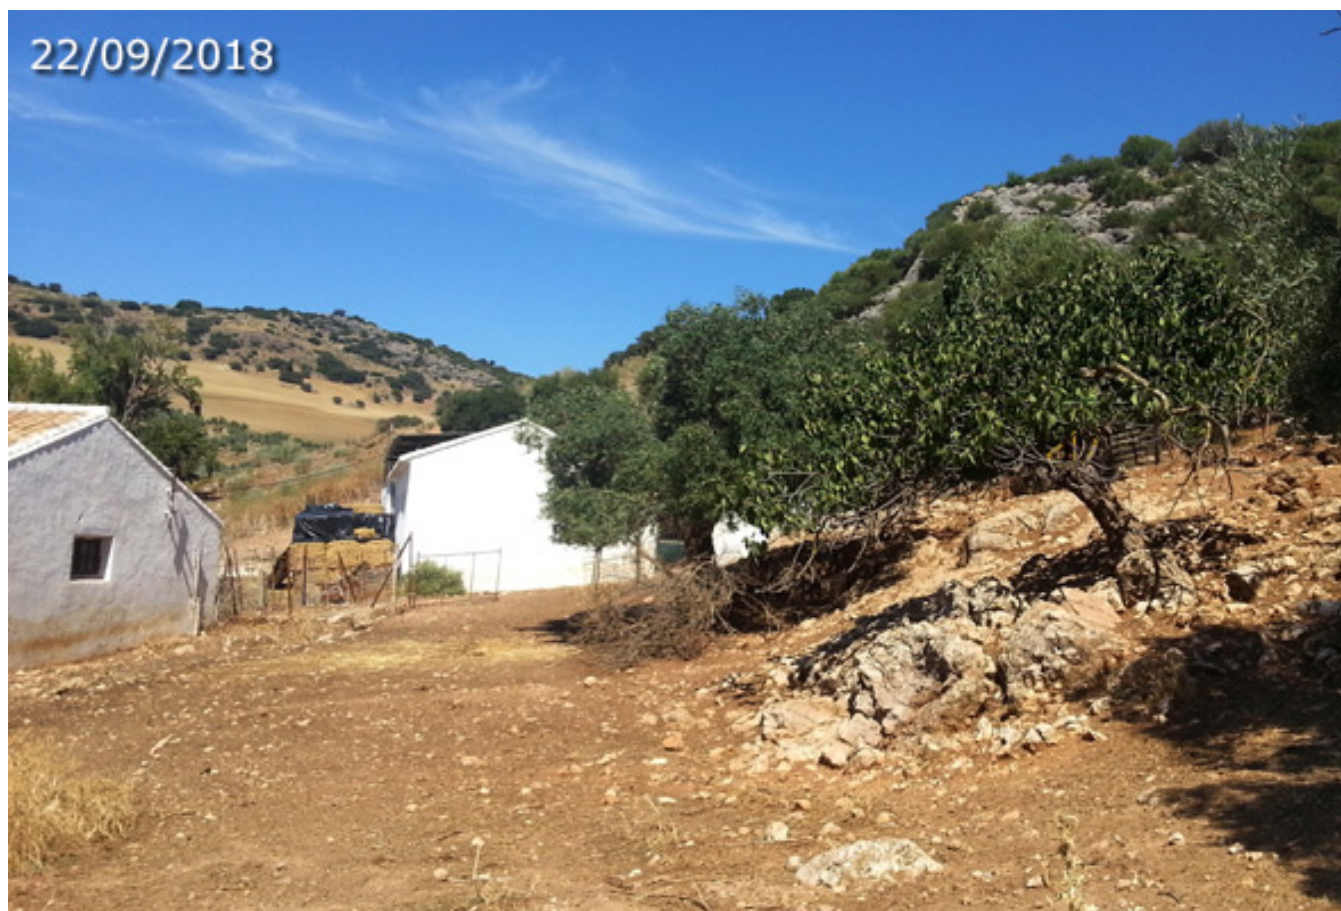
Tras el cortijo Parador de Santa María, a los pies de una higuera que crece en un pedregal, rompe el manantial cuando el acuífero está en su máximo nivel. El agua brota de la base de las rocas, mediante regueros, importantes en épocas de lluvias, que son encauzados por una vaguada hormigonada generándose en un pequeño arroyo, atravesando el cortijal y pasando junto al pilar para desembocar sus aguas en el cercano Arroyo del Parador, al que también vierte las aguas sobrantes del pilar.

*Higuera tras el cortijo en cuyo roquedo tiene rompe el manantial (A. Ventas, septiembre 2018)*

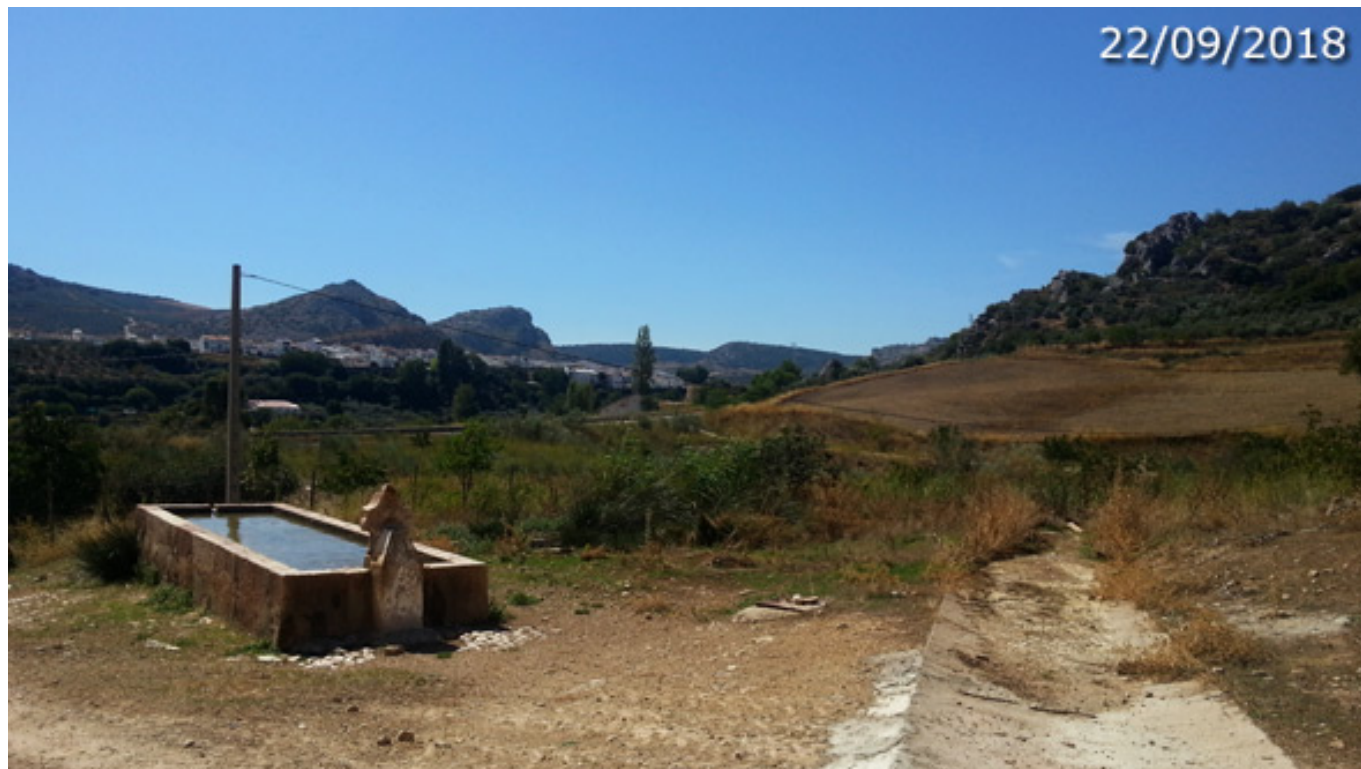
*Vaguada por la que discurre el agua del manantial, junto al pilar (A. Ventas, septiembre 2018)*
