# Venero de los PRADILLOS

Priego de Córdoba, Córdoba

## 1 Localización

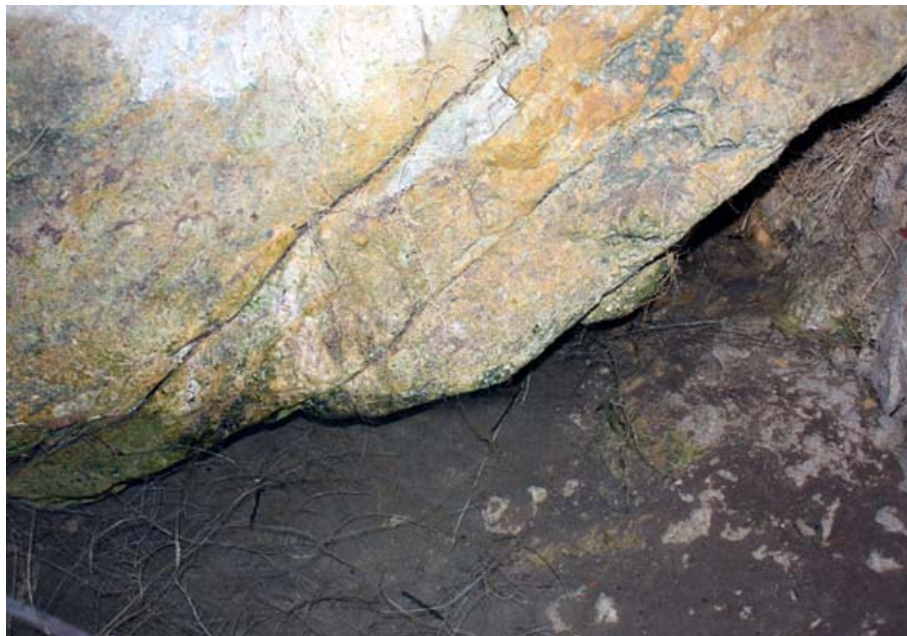
*Venero de los Pradillos. B.Montes Agosto 2009.*

El agua mana bajo un montículo, entre la grieta de una gran roca, existía una alberca que rodeaba todo el entorno y esta se llenaba desde la base, actualmente está en ruinas y la surgencia está protegida por una pequeña caseta de ladrillo. El agua es derivada a través de una goma unos 300 m más abajo para abastecimiento del "Cortijo de Lo Hondo"
