## Fuente de CURRILLO POTAJE

Navas de la Concepción, Las, Sevilla

Nombre del manantial/fuente: **Fuente de CURRILLO POTAJE**

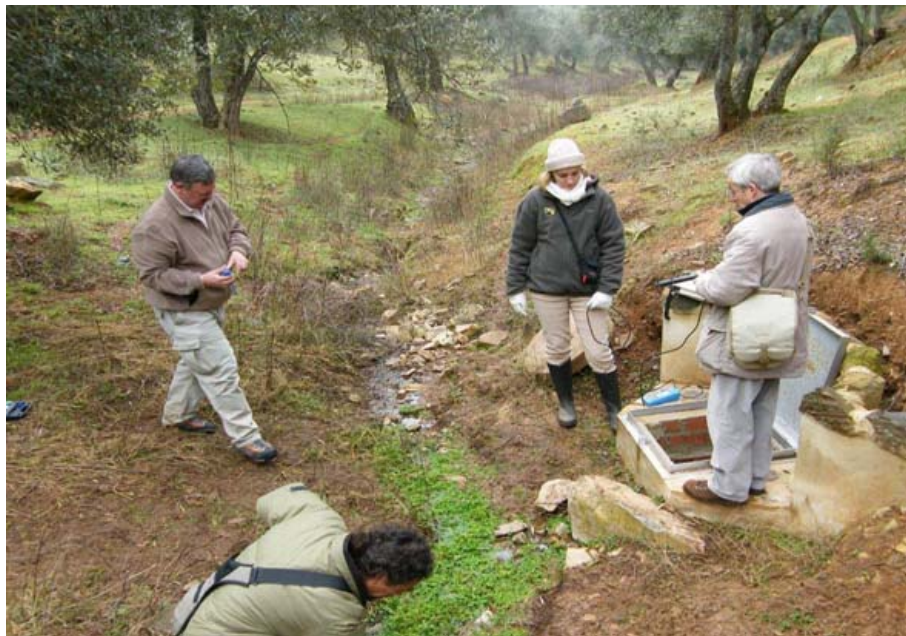
*Fuente de Currillo Potaje (ACPES)*

Al nacer es captado por una arqueta de la que sale una tubería para llevar el agua a una vivienda. El agua sobrante forma un arroyo temporal. Como vegetación asociada podemos encontrar el culantrillo del Pozo, berros, berrazas y menta. En el interior de la arqueta se observó presencia de escorpión de Agua (uno vivo y otro muerto). Asociada existe una antigua conducción municipal de agua con gran arqueta, actualmente en desuso.
