# Fuente de la CIERVA

Constantina, Sevilla

## 1 Localización

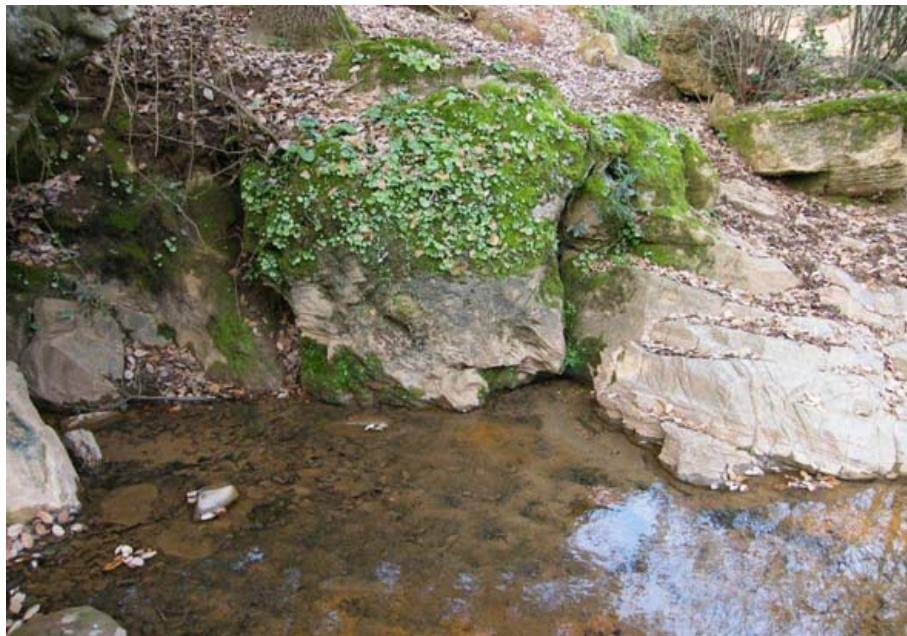
*Fuente de la Cierva (ACPES)*

En la margen derecha del arroyo, al pie de una roca hay dos surgencias en las que sale el agua a borbotones bajo una higuera y un quejigo. Una en el extremo de la margen derecha en una grieta de la roca con ángulo agudo; la segunda más centrada en el cauce cuenta con el brote de un joven aladierno. En la higuera junto a un nido posiblemente de Chochín cuelga un "Corchito" que es un cucharón de corcho para beber. en el lecho posibles marcas de oxidación de hierro por bacterias. En la roca se observa un posible micropliegue.
