# Manantial de la HUERTA EL AZAFRANERO

Linares, Jaén

*Manantial y entorno del mismo (A. Ventas. mayo 2019)*

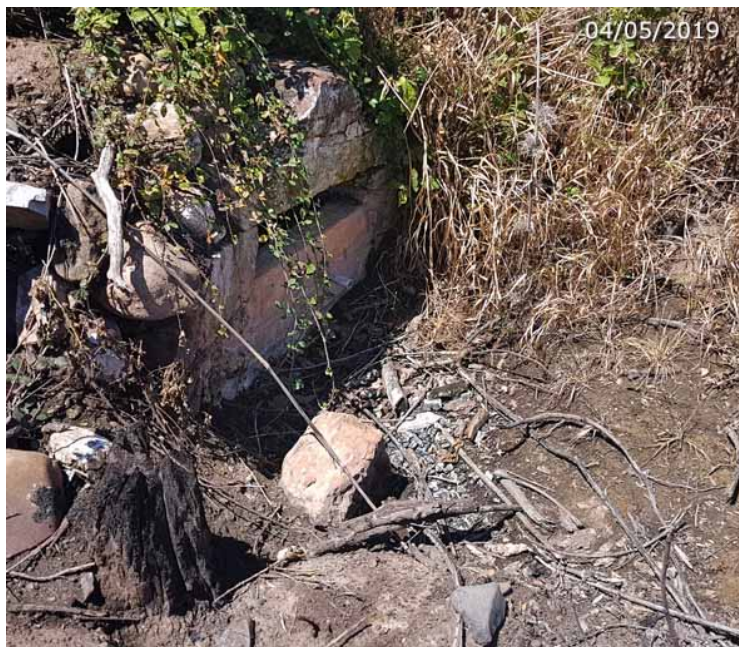
El manantial en sí no es más que una pequeña mina de agua, en galería, de apenas un metro de profundidad y que permite aflorar el agua y que ésta se acumule. El agua es conducida a través de un largo tubo de metal (acero) hasta una próxima alberca, con restos de haber tenido otra estructura anterior. La alberca tiene un par de rezumes que encharcan la zona y que crean un reguero que debe terminar en el cercano Río Guarrizas, que dista apenas 100 m al Este de la alberca. Uno de los rezumes parece que pudiera ser reciente, posiblemente debido a las filtraciones de la alberca. El otro, por el contrario, se ve que es un rezume antiguo puesto que es posible apreciar diversas construcciones para aprovechar el agua en forma de un par de pilas que, en su momento, debieron almacenarla para el abastecimiento de los animales, de haberlos habido.

En primer lugar, tenemos el propio manantial, una mina de agua excavada a ras de suelo que profundiza no más de un metro en la pared y que apenas llega a 30-40 cm de profundidad en el suelo. Protegiendo la entrada, está semitapada con una piedra horizontal dejando apenas una pequeña abertura alargada que nos permite ver el interior. De la piedra, que parece haber sido hecha de barro, un pequeño tubo metálico (acero) se encuentra encastrado sobresaliendo unos 10 cm. En la visita de 2019 la fuente filtra agua por su base pero es deducible que en buenas épocas de lluvia llegue a tal nivel el pocillo que mantiene el agua que podría brotar fácilmente por el caño o, al menos, esa parece ser la idea. El interior de la mina está totalmente tapizado en piedras, tanto suelo como paredes y techo. La anchura de la mina debe ser de apenas medio metro, pero es algo más larga que ancha.
