## Pilar de LAS LLANADILLAS

Carcabuey, Córdoba

### 1 Localización

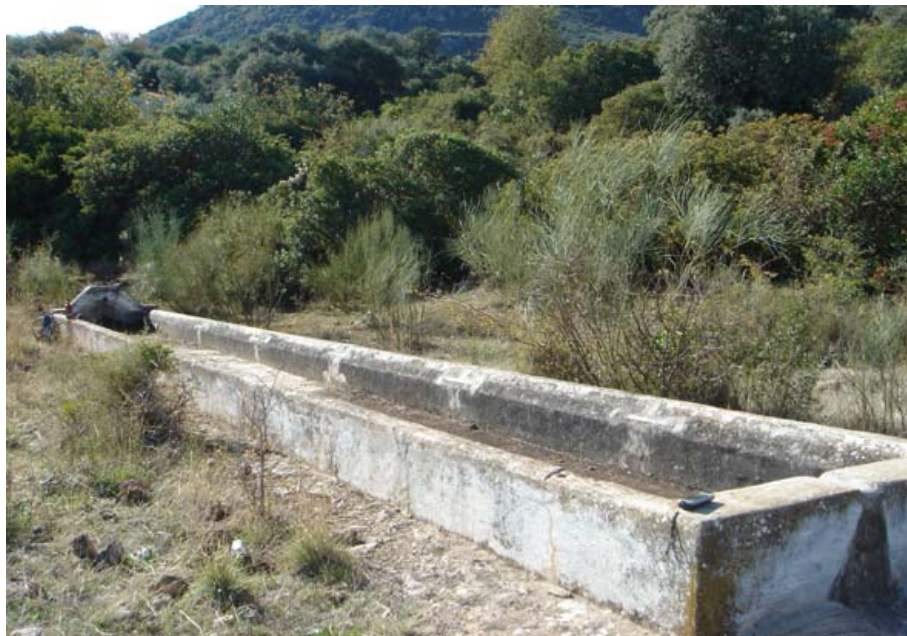
*Pilar de Las Llanadillas (M. López Chicano, octubre 2009)*

Se encuentra 3 km al noroeste de Carcabuey, junto a la colada de la Fuente del Castillejo, a 1.5 km al oeste de dicha fuente, 100 m después del cruce con el camino que asciende al Puerto Escaño. Se accede por el mismo camino de la fuente del Castillejo. Se trata de un pilar-abrevadero de unos 15 m de largo compuesta por bloques de cemento unidos por lañas y todo enlucido con cemento. El caño de hierro surge de un frontón de geometría trapecial.

La fuente lleva bastante tiempo prácticamente seca, debido a la rotura de la tubería de conducción. Popularmente es conocida como pilar de las Llanailas.
