# Fuente del FONTANAL

Carcabuey, Córdoba

*Fuente del Fontanal (M. López Chicano, octubre 2009)*

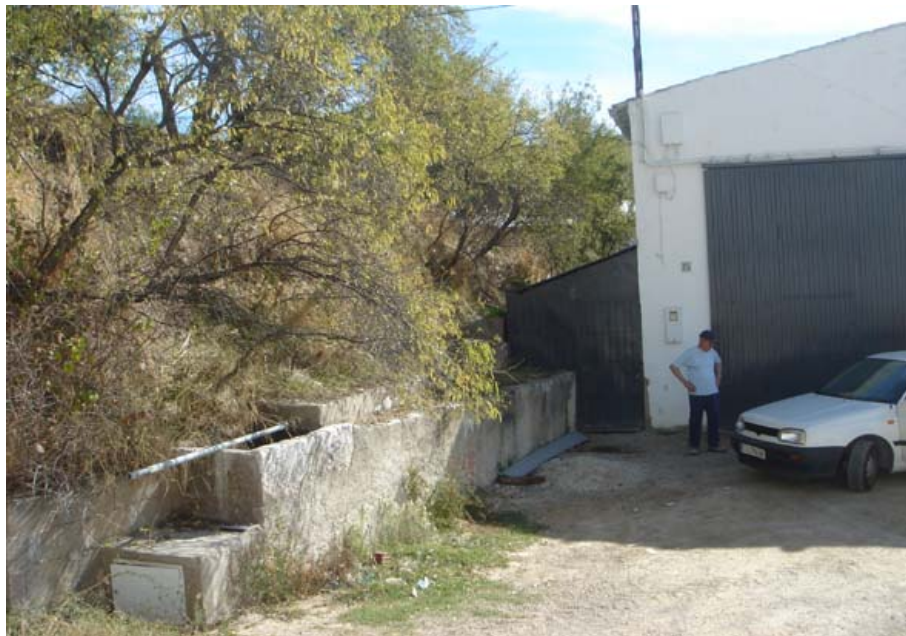
Localizada en el extremo suroeste del casco urbano de Carcabuey esta antigua fuente se sitúa a escasos 50 m al sureste de la carretera de Rute, detrás de un bar y junto a un taller de ferrallados y carpintería metálica de igual nombre que la fuente. Se conserva un pequeño pilar labrado en roca caliza que se extiende sobre un muro de contención del terreno, adonde llega una conducción de agua cubierta con una caja moderna de ladrillo y cemento. De ésta sale un caño al que le han adosado un tubo metálico sorprendentemente largo, ya que sobrepasa la longitud del pilar. El manantial es uno de los muchos que drenan las calizas y dolomías triásicas del Cerro del Moro.

Deficiente
