# Chorrillo del ARROYO DE LAS TRANQUERAS

Lucena, Córdoba

Nombre del manantial/fuente: **Chorrillo del ARROYO DE LAS TRANQUERAS**

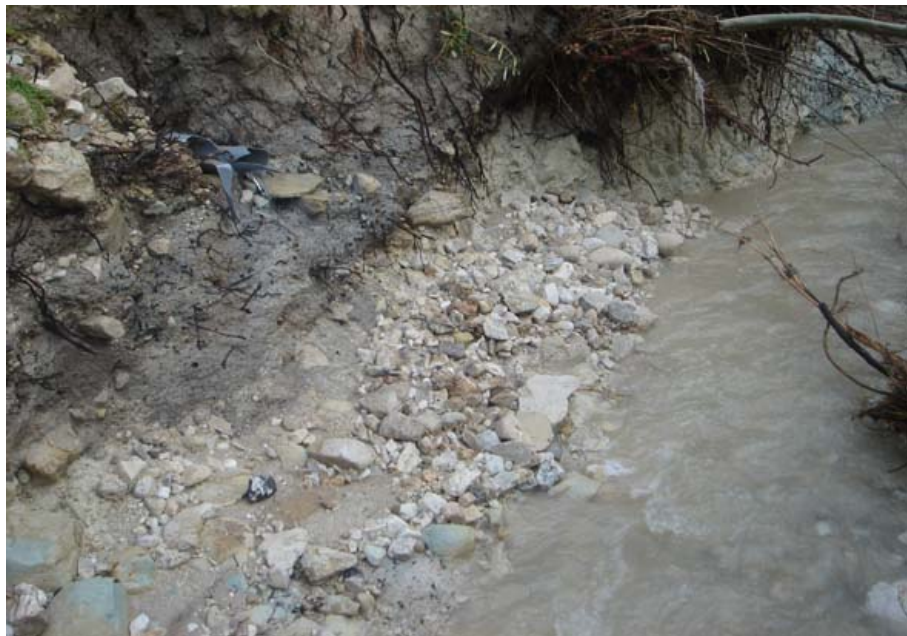
*Chorrillo del Arroyo de las Tranqueras (M. López Chicano, diciembre 2009)*

Dos tubos de PVC incrustados de forma muy precaria en el talud
