# Fuente del POZO DE LAS MONJAS

Montecorto, Málaga

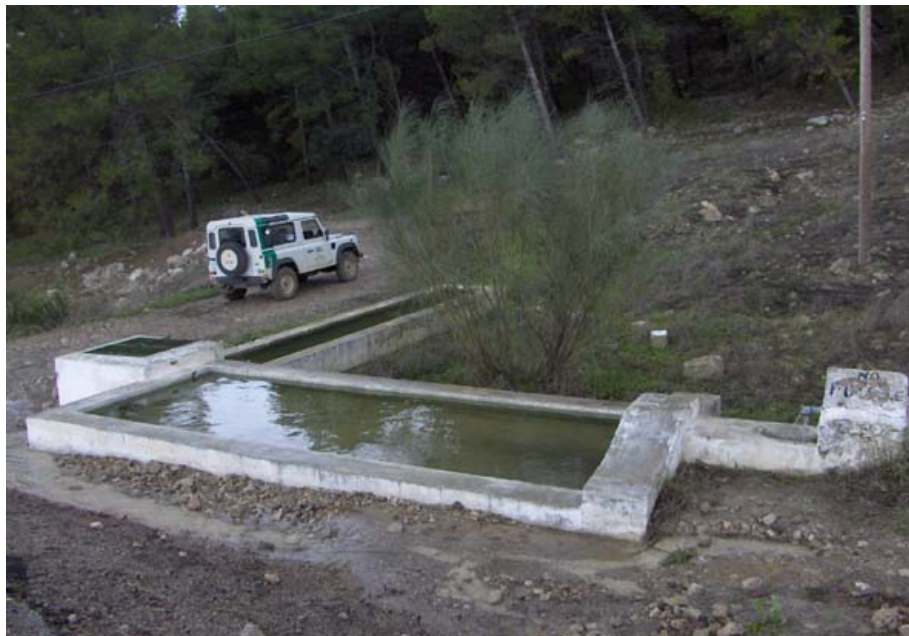
*Fuente abrevadero del Pozo de las Monjas (S. Rodríguez, enero 2010)*

La fuente consta de 2 pilares rectangulares formando una escuadra, uno mide 10 metros de largo por 1 de ancho y el otro mide 6 metros de largo por 2 m de ancho.

La fuente ha estado seca muchos años, pero con las abundantes lluvias de finales del 2009 y principios del 2010, ha vuelto a brotar, esperando que no se vuelva a secar.

Deficiente

Abandono, suciedad y vertidos
