# Pilón de la FUENTE DE MARI DÍAZ

Jubrique, Málaga

### 4 Descripción

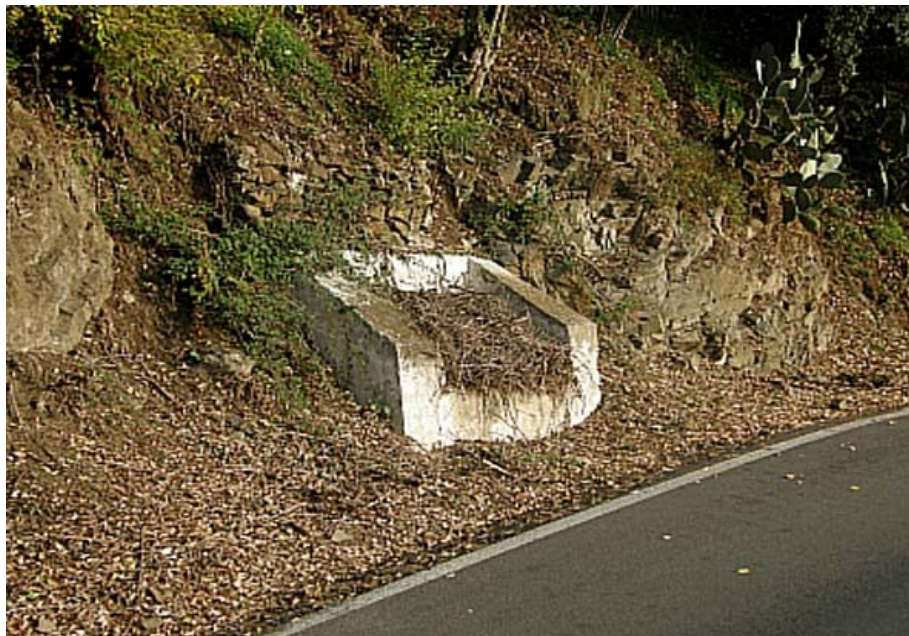
*Pilón de la Fuente de Mari Díaz (M. Sánchez Pére, diciembre 2009)*

Fuente rural situada a las afueras del núcleo urbano de Jubrique, está adosada al talud de la carretera de Algatocín; por este motivo tiene encima del frontal varias hiladas de rocas que ejercen la función de muro de contención. Su construcción, muy simple, data de 1977; consta únicamente de un pilón, de medianas dimensiones. En la actualidad está totalmente abandonada la fuente, hasta el extremo de que el pilón ha quedado completamente cubierto por los rastrojos y rocas que caen del monte.

### 9 Estado de conservación

Deficiente

Abandono, suciedad y vertidos
