## Fuente de PRADOS BAJOS

Campillo de Arenas, Jaén

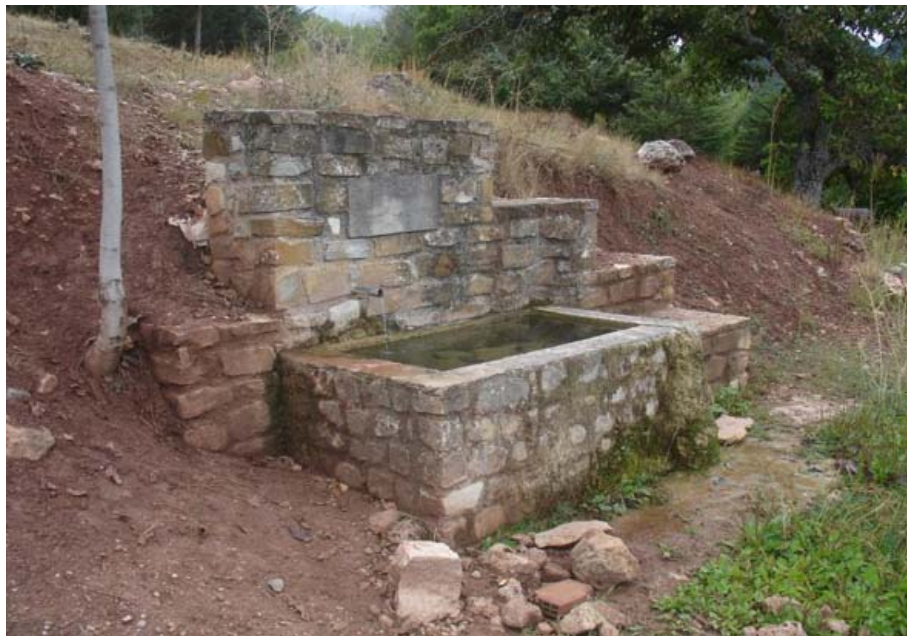
*Fuente de Prados Bajos (J. D. Cano Cavanillas, septiembre 2008)*

Cuenta con dos caños, actualmente secos y obturados. El agua cae por una goma.

La fuente cuenta con un depósito regulador debido a que parte de su caudal se utiliza para el abastecimiento de la cortijada de Prados Bajos.
