## Fuente de la ZARZA

Campillo de Arenas, Jaén

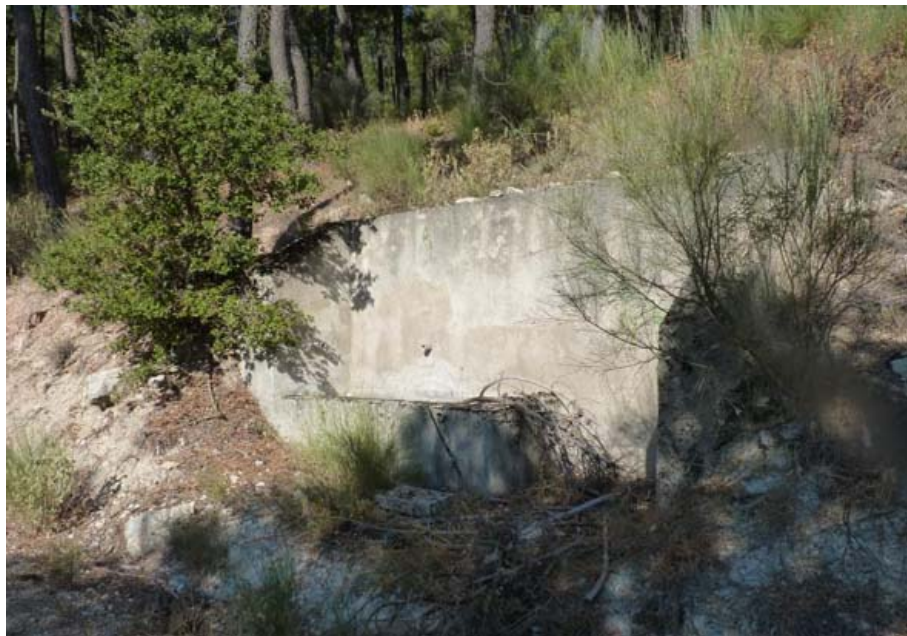
*Fuente de la Zarza (J. D. Cano Cavanillas, octubre 2011)*

Acceso por pista forestal. Se trata de una fuente de gran valor antaño, pero seca desde hace años. Cuenta con caseta de captación y una gran alberca con la finalidad de la extinción de incendios.

La fuente adosada a un murete de piedra que vertía a la balsa, actualmente cuenta con rampa para anfibios. Abastecía a otra fuente que se encuentra a una decena de metros más abajo adosada al talud de la carretera. El agua que presenta el día de la visita, junio de 2015, ha sido traída en cubas, para el control de incendios.

Descripción de las instalaciones: **La obra de la fuente y la alberca están realizadas con piedra de gran calidad.**

Deficiente

Abandono, suciedad y vertidos
