# Fuente del TÁBIRO

Lora del Río, Sevilla

Nombre del manantial/fuente: **Fuente del TÁBIRO**

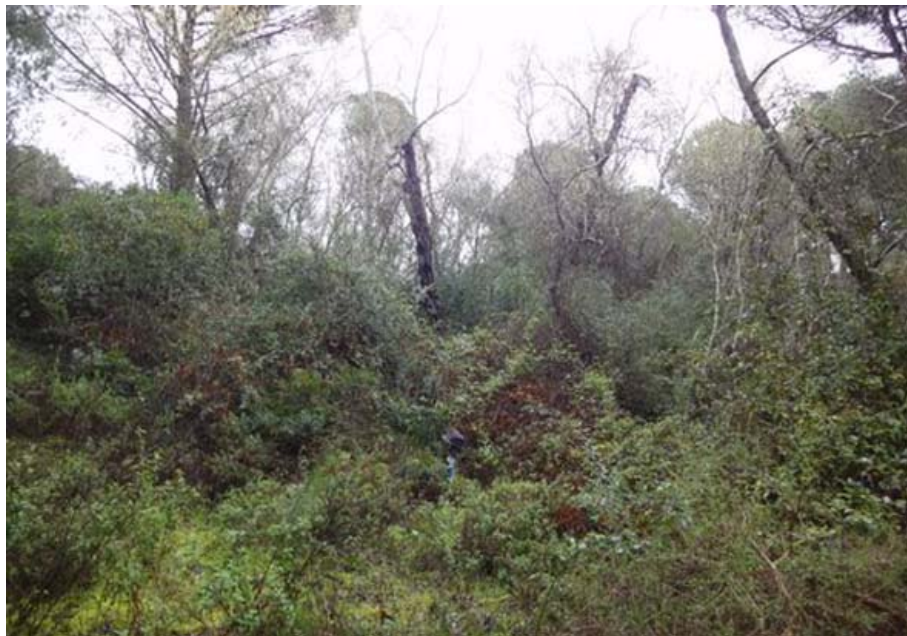
*Fuente del Tábiro (J.M. Fernández-Palacios, marzo 2010)*

Tiene una pequeña alcuba. La falta de uso ha propiciado el desarrollo de una espesa vegetación, principalmente de zarzas, que impide su acceso e incluso su visualización.

En el pasado tenía un uso limitado al ganado. De hecho, a unos 50 m. aguas abajo aún se detectan restos de un pequeño abrevadero de ladrillos.
