# Fuente de los ZAPATEROS

Villanueva del Arzobispo, Jaén

## 1 Localización

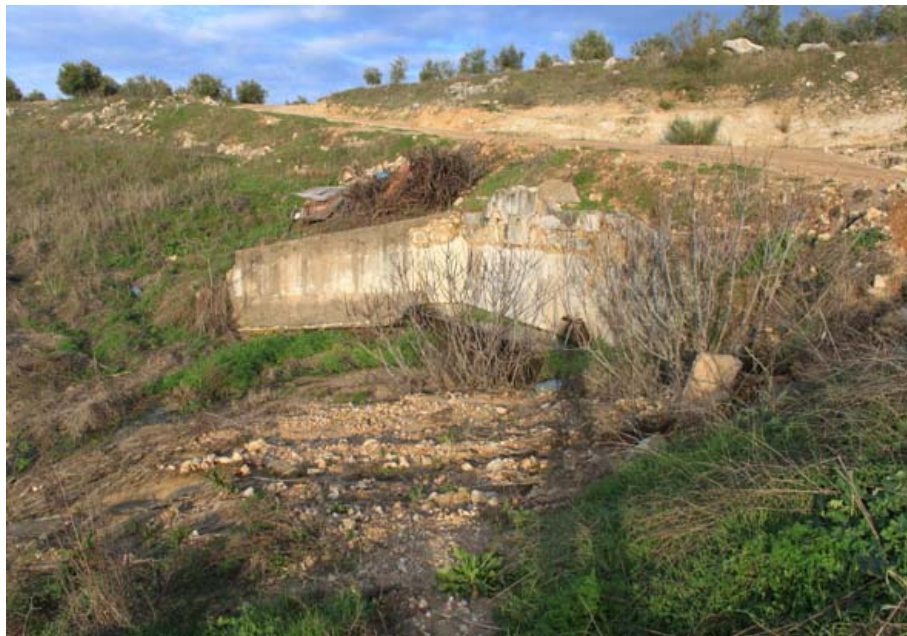
*Fuente de los Zapateros, vista general. Se aprecian calizas en la parte superior y margas en la inferior (A.J. García Plaza, marzo 2010)*

Descripción de las instalaciones: **La fuente está construida en piedra, posee dos caños que vierten a un pilar/abrevadero para después pasar a otro abrevadero de menor altura.**

**El suelo de la zona adyacente a la fuente está construido en piedra, sin embargo, esta ha quedado enterrada por sedimentos.**

Deficiente
