## Fuente LA LOSA

Villacarrillo, Jaén

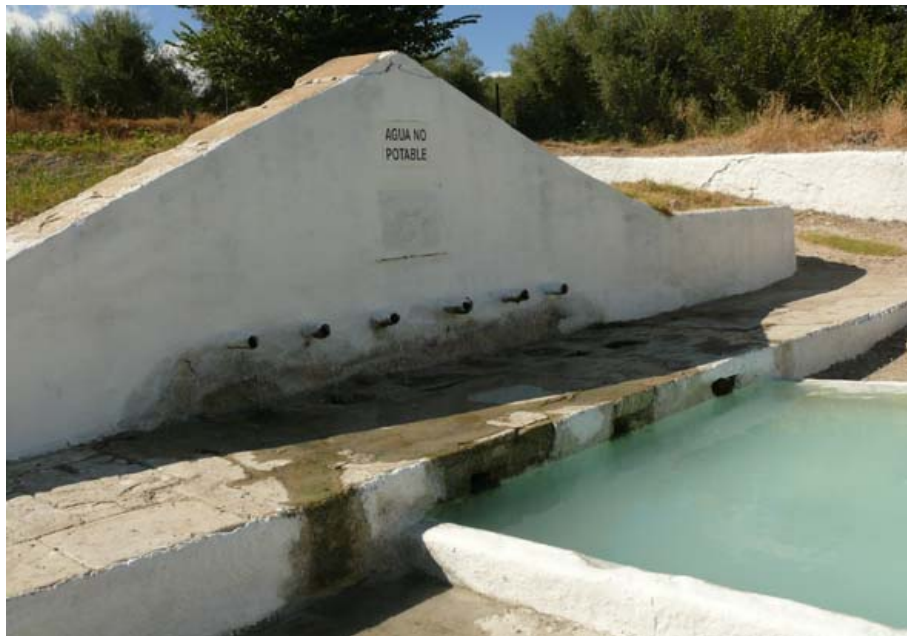
*Fuente La Losa (T. Pérez Fernández, agosto 2011)*

Descripción de las instalaciones: **Las instalaciones se componen de una fuente de seis caños, un abrevadero y a continuación una alberca cuyo uso es para el llenado de cubas para la agricultura.**

Aceptable

Contaminación (Nitratos y fosfatos y residuos (basuras))

Abandono, suciedad y vertidos
