# Fuente de la DEHESILLA

Guadalcázar, Córdoba

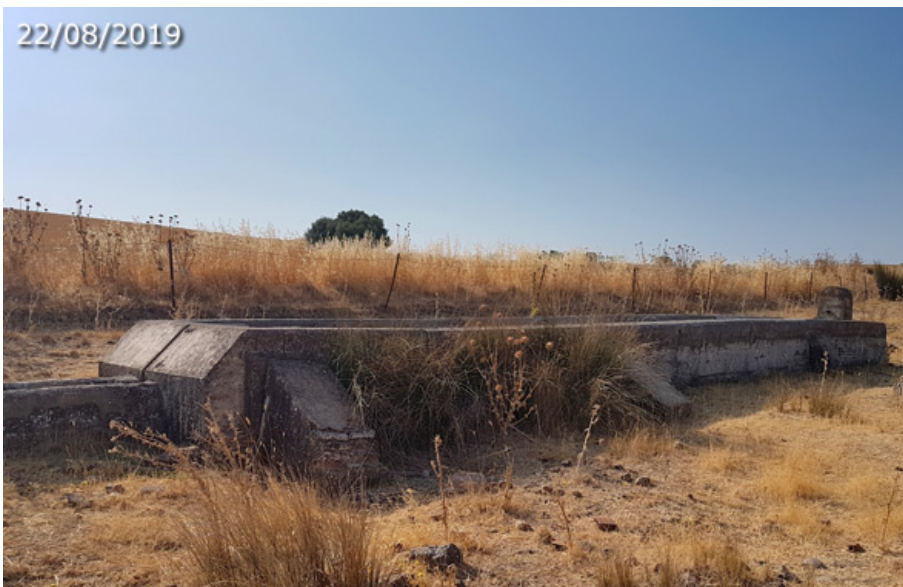
*Pilar principal, mostrando los contrafuertes (A. Ventas. agosto 2019)*

Por último, seguimos bajando por el cauce y llegamos, unos 80 m más al norte, a un pilar abrevadero de planta rectangular, ubicado en sentido norte/sur y construido en ladrillo, de 14.50 x 2.10 m y 60 cm de altura, provisto de dos contrafuertes situados en la parte central de cada uno de los lados mayores. El pretil está configurado por ladrillo colocado de canto. El agua saldría por un rebaje practicado en su muro norte y vierte en otro pilar abrevadero, más estrecho y bajo, de 40 cm de altura y dimensiones de 11.50 m de longitud por 60 cm de anchura. Más al norte aun, se sitúan los restos de dos abrevaderos unidos al descrito en segundo término (actualmente quedan a ras de suelo y simplemente parecen una canalización). Todos los pilares se encuentran en muy mal estado pero, especialmente, el más grande de ellos. Parece que, en su día, se quiso reforzar el interior con ladrillos para evitar el escape del agua debido a las grandes grietas que presenta pero estos muretes internos posteriores, igualmente, han terminado por sucumbir y también están rotos y caídos. La cabecera, con aspecto de mojón de carretera (columna rectangular rematada en medio arco), consta de dos caños. El principal y de aspecto más antiguo, oxidado y centrado en la cabecera, donde antaño pudiera haber dado un buen caño de agua. El secundario, en la base de la columna sobre la pared del pilar, un tubo más pequeño de acero, sujetado con cemento de aspecto más moderno que bien pudo ser colocado posteriormente para llenar el pilar cuando el caño principal se secó. Actualmente en ninguno hay un atisbo de que manara agua, ni siquiera en época de lluvias, ni siquiera en épocas recientes.

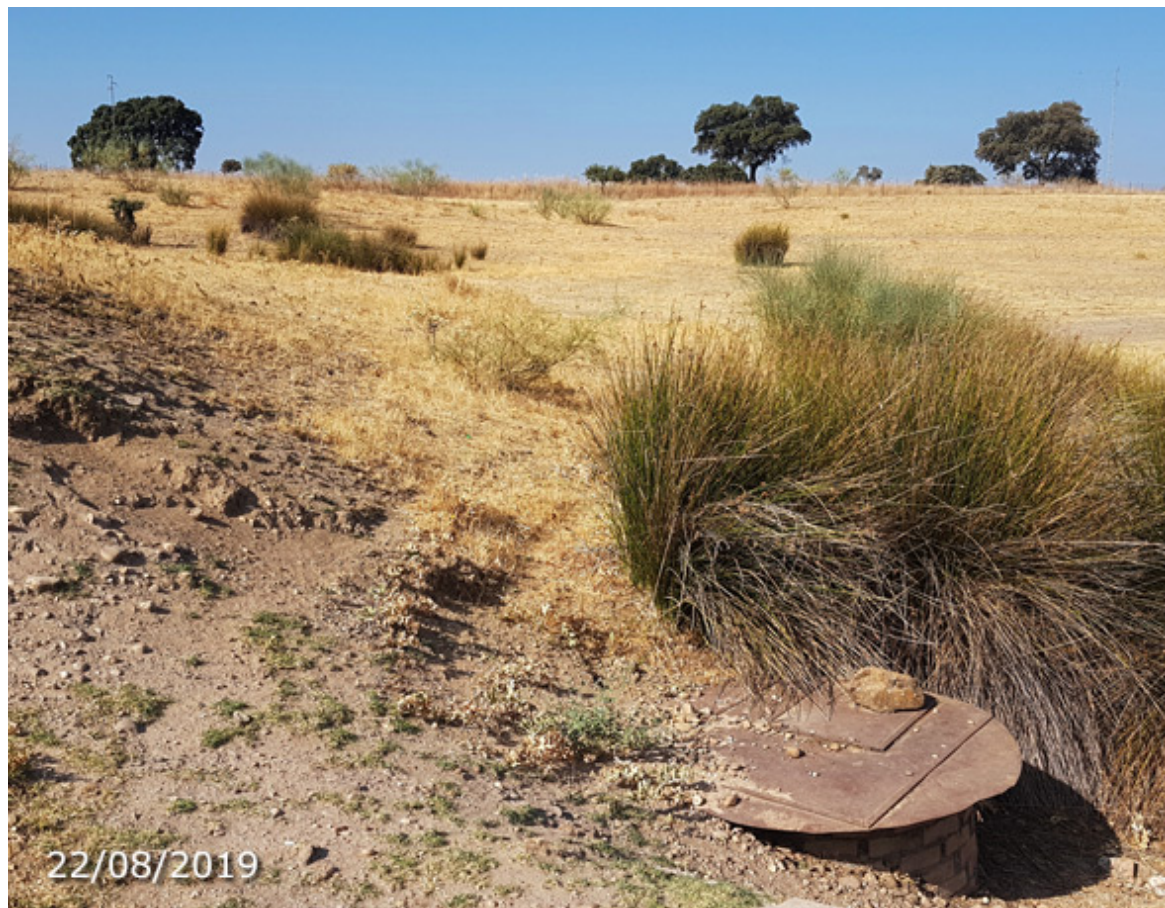
En primer lugar, podemos mencionar el manantial, o el origen del venero que da lugar a la fuente. Éste consta de un par de pozos, muy próximos (apenas 7 m entre ellos) relativamente modernos. El primero de ellos, que queda algo más alto y algo más al sur, sobresale algo más de brocal, compuesto de un cerramiento prefabricado en hormigón y tapado con un cierre de chapa oxidada que es complicado de abrir. El segundo de ellos, queda casi a ras de suelo por una parte del pozo, por la otra, debido al desnivel, levanta del suelo medio metro aproximadamente y está hecho a base de ladrillos en su parte vista (hormigón en la parte enterrada) e igualmente lo cierra una chapa metálica con una trampilla que puede abrirse y que está sujeta, simplemente, con una piedra de buenas dimensiones. El agua en este segundo pozo se muestra a poca cota (1 metro bajo el suelo) lo que denota que el venero está muy próximo a superficie y que podría ser un pozo surgente en época de lluvias, a juzgar por el cauce, actualmente seco, que nace de él. Junto a este segundo pozo crecen algunos juncos que verdean algo la zona (no así en el pozo superior que parece más seco, posiblemente porque al estar más alto la cota de agua estará más baja).

*Pozo inferior en el venero, posiblemente el origen de la fuente (A. Ventas. agosto 2019)*
