## Fuente MALA

Carlota, La, Córdoba

Nombre del manantial/fuente: **Fuente MALA**

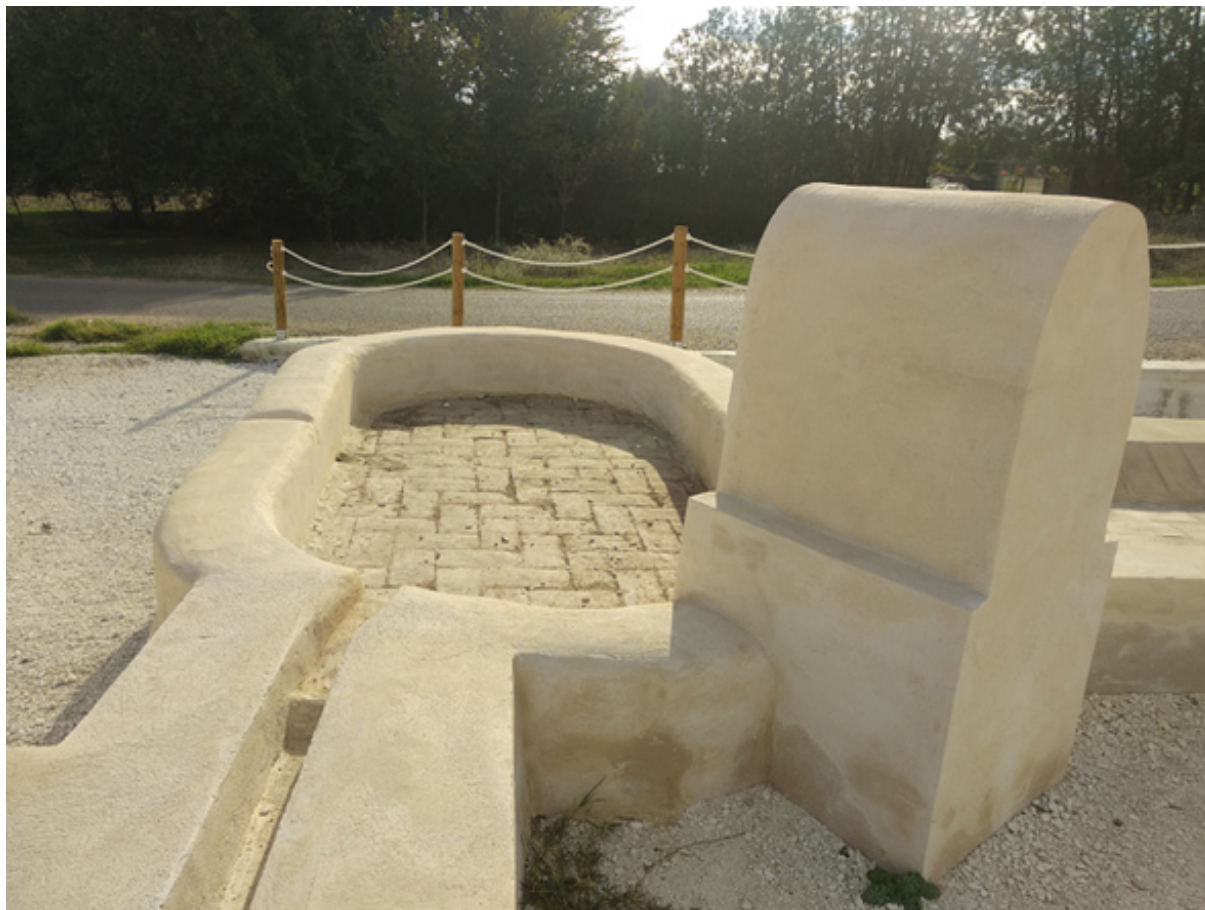
*Fuente Mala, restauración del pilar (F. Cuesta López, noviembre 2021)*

Descripción de las instalaciones: **En noviembre de 2021 se observa restauración del pilar y entorno con mesas y sillas para el descanso**

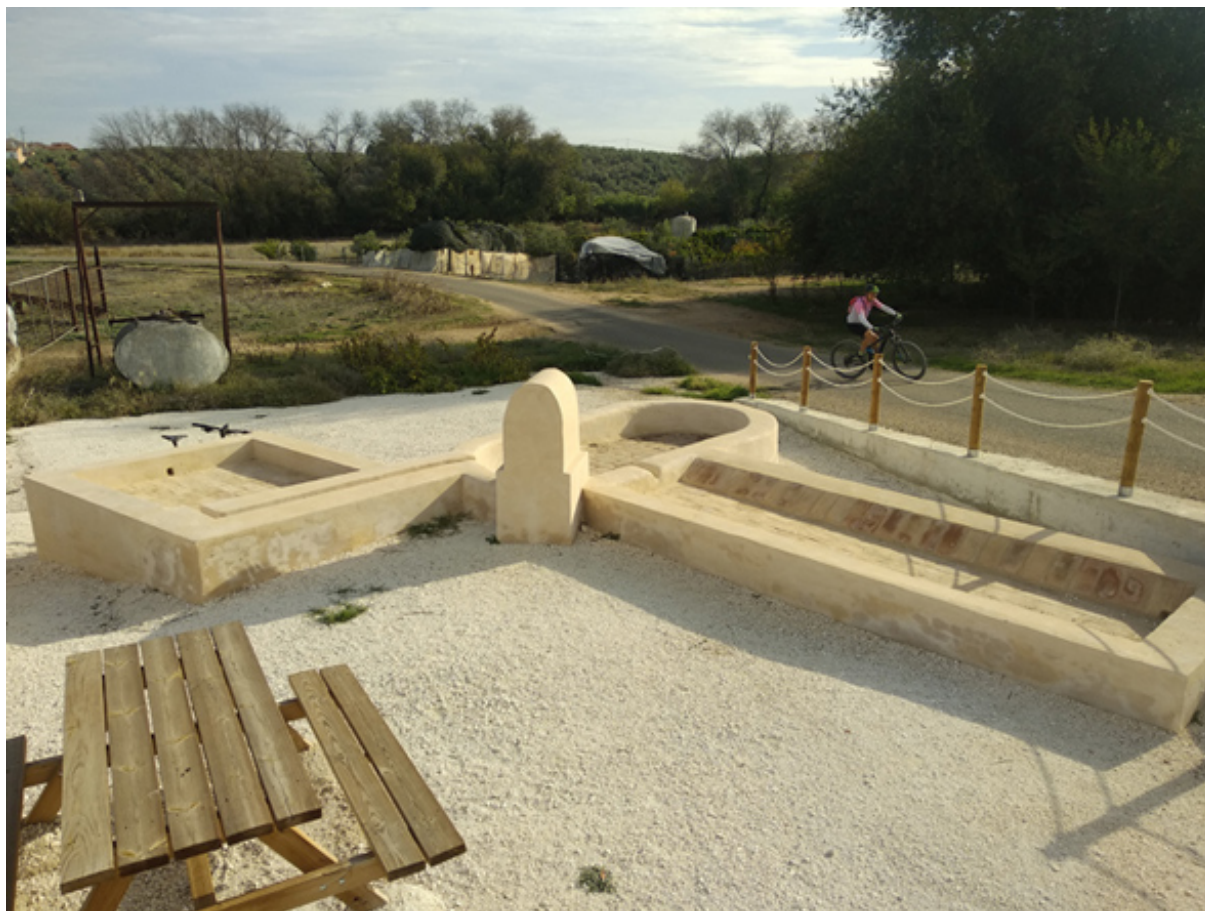
*Fuente Mala, mesas y sillas en la restauración (F. Cuesta López, noviembre 2021)*
