# Fuente del CORTIJO DE LAS VÉLEZ

Montellano, Sevilla

Nombre del manantial/fuente: **Fuente del CORTIJO DE LAS VÉLEZ**

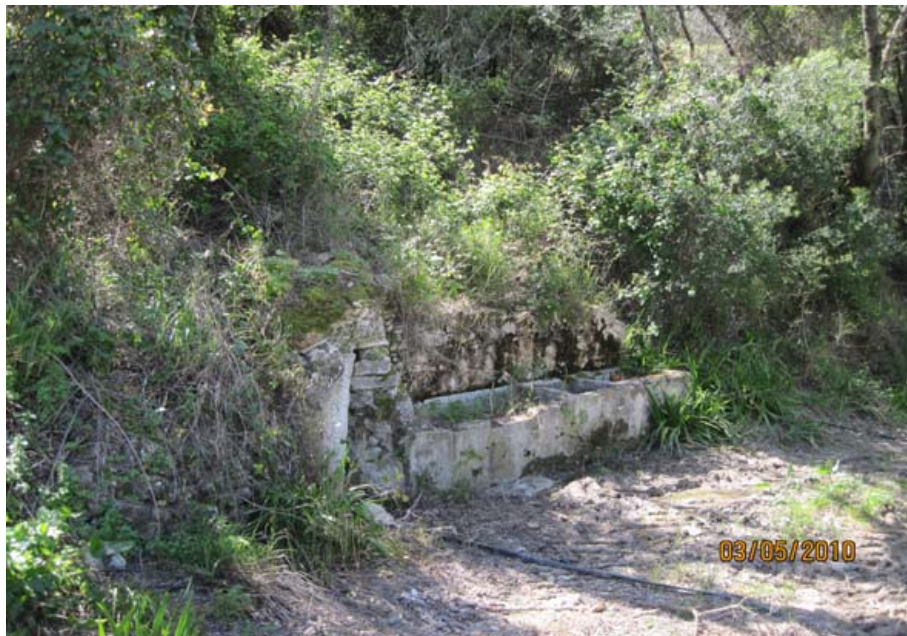
*Fuente del Cortijo Las Vélez (J.M. Fernández-Palacios, abril 2010)*

Es un modesto manantial producto de los rezumes que se producen en la mitad superior de las laderas del cerro donde se encuentra el cortijo. Se abastece de un acuífero local de rocas carbonatadas. Se desarrolla sobre la trinchera que abre el carril de acceso al cortijo. La humedad del entorno unido a la orientación norte de la fuente propicia un ambiente nemoroso con especies higrofitas (olmos, higueras, zarzas, etc) que enriquecen el paisaje.

El manantial se encuentra protegido por una alcubilla, en el presente arruinada. Junto al mismo aparecen una serie de piletas para lavadero y abrevadero del ganado. Todo ello está, como el cortijo, abandonado y en ruínas pero no le resta encanto ni merma las funciones ecológicas del manantial.
