# Fuente de la HIGUERUELA

Puebla de Don Fadrique, Granada

Nombre del manantial/fuente: **Fuente de la HIGUERUELA**

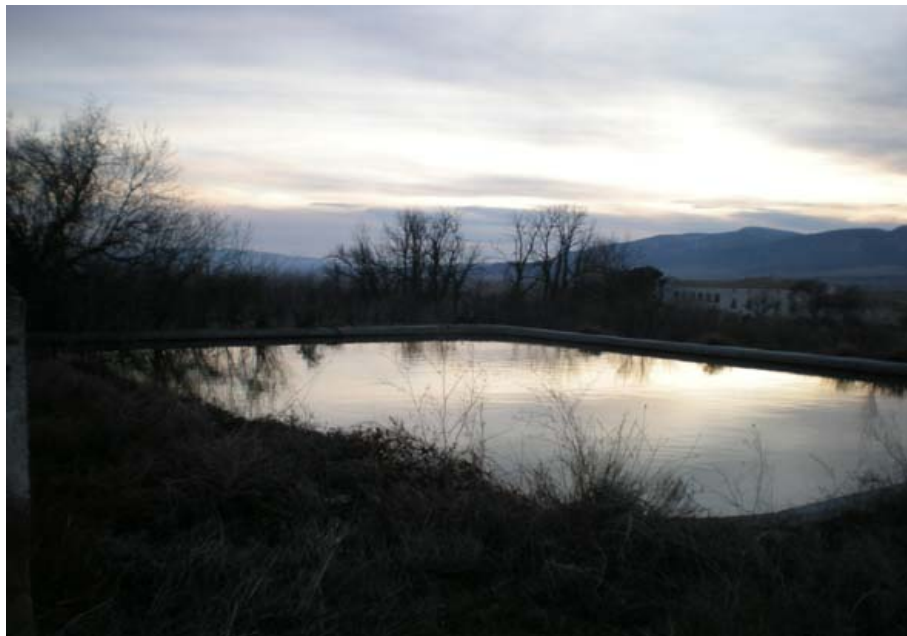
*Fuente de la Higuera (F. Moreno Cayuela, abril 2010)*

En el margen derecho de la Carretera A317, punto kilométrico 115, se observa la enorme alberca, protegida de la carretera por un muro, que demuestra el interés que sin duda tuvo este manantial, ahora muy mermado por la nueva red de captaciones que ha implicado el cultivo intensivo, y es casi milagroso que aún mane algo, lo que sin duda se debe a un nivel colgado.

La galería penetra escasamente en el paquete carbonatado del Cerro de la Higuera, bajo el lecho de la carretera. Una magnífica alberca de dos metros de profundidad regulaba el agua para regadío de cereales principalmente. Este punto de agua tuvo enorme interés para abastecimiento de personas y ganados, dada la escasez de puntos de agua en la zona, o en todo caso la gran profundidad para extraerla con medios manuales.
