# Fuente del PIOJITO

Guadalcanal, Sevilla

29/08/2017

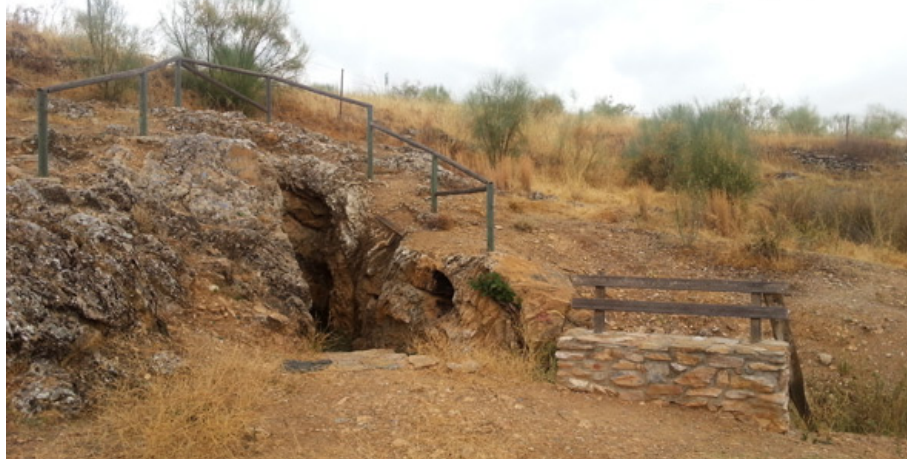
*Covacha de la Fuente del Piojito (A. Ventas, agosto 2017)*

Se accede a la fuente tomando la carretera A-433 (según Google Maps y señalización vertical, A-432 según Sispac) a Llerena, pasando por Fuente del Arco, ambas poblaciones ya en Extremadura. Entre los PK 12 y 13, a nuestra izquierda sentido Llerena, nos sale una calle que nos lleva al Humilladero del Cristo de la Salud y su ermita, aproximadamente a 1 km desde la salida del pueblo, en la rotonda. Unos 60 m calle adentro, un carril a la izquierda nos lleva a la ermita, a la que también se puede llegar andando pues apenas hay 200 m. Una vez pasada la ermita, seguimos bajando a pie, bordeando el murete por la izquierda y, unos 90 m más abajo, llegaremos a una zona donde, en la pared izquierda de la ladera, una covacha vertical y estrecha nos indicará que hemos llegado a la fuente, cuyo caño se encuentra en la pared izquierda, apenas a un metro en su interior (al final de la covacha).

En la zona se han puesto un par de bancos para descanso (alguno ya con síntomas de haber sufrido vandalismo), igual que en la ermita. La fuente no es más que un tubo incrustado en la pared de la que sale un chorro de agua que, excepcionalmente, puede llegar a secarse (caso del verano de 2017). El agua vertida fluye ladera abajo y crea un regajo en la que crece vegetación.

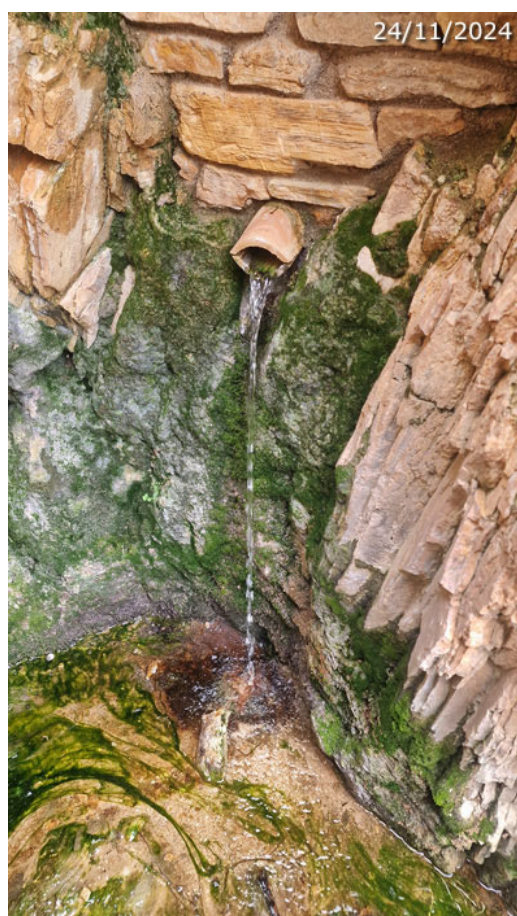
En la visita realizada en noviembre de 2024, y tras ser conocedores de que la fuente había sido restaurada recientemente y que estaba echando agua de nuevo gracias a las precipitaciones de Octubre, nos animamos a volver a verla. Ciertamente, ahora la fuente ha quedado mucho mejor, el pequeño tubo encastrado ha sido sustituido por dos tejas opuestas que hacen la función de caño. La pared sobre la que se asentaba el caño original, que estaba enfoscada, ha sido sustituida por una pared de piedras de la zona, argamasadas, a modo de murete. Para terminar, sobre la pared frontal de la pequeña covacha, abierta, han puesto un azulejo con la inscripción del nombre de la fuente, algo que, sin duda, podría hacerse extensible al resto de las fuentes del pueblo de titularidad pública. Por otro lado, ahora que la podemos ver con agua, lo más interesante de todo es observar cómo sale un reguero de la parte inferior en una esquina de la covacha, lo que nos hace entender que esta fuente, más que fuente era un manantial, con cierto caudal a juzgar por el cauce que generaba ladera abajo, hacia el pueblo.

*El Piojito tras la restauración de los últimos años (A. Ventas, noviembre 2024)*

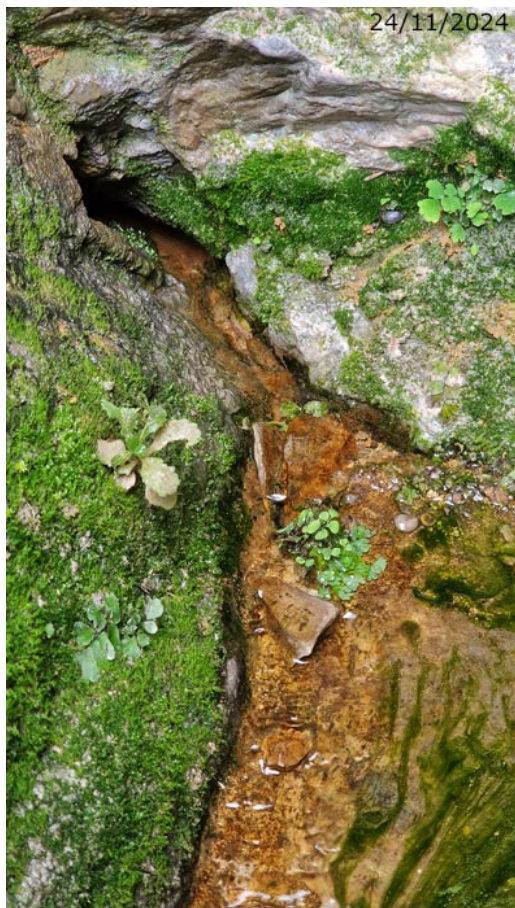
*Caudal principal de la fuente, manando de la base de la covacha (A. Ventas, noviembre 2024)*
