# Fuente de las GRAJEAS

Luque, Córdoba

Nombre del manantial/fuente: **Fuente de las GRAJEAS**

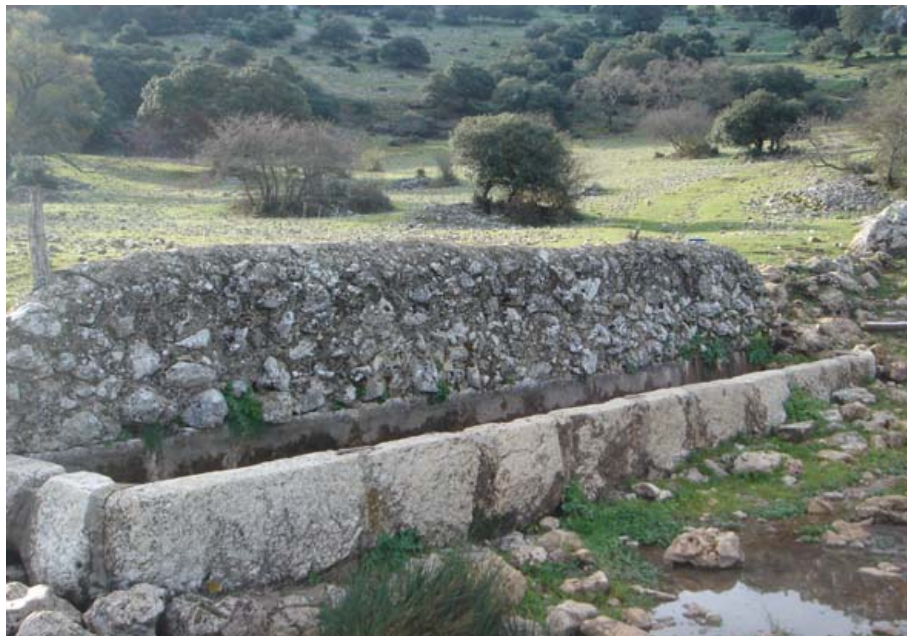
*Fuente de las Grajeas (M. López Chicano, abril 2010)*

Esta fuente se encuentra a unos 5 km al sur de Luque. El acceso puede realizarse desde el pueblo por la carretera que lleva a Carcabuey, también conocida como Camino de las Buitreras. Se debe tomar a pie alguno de los caminos que conducen a la Fuente del Espino, los cuales suelen estar señalizados. Una vez llegados a esta fuente hay que dirigirse al sureste por la colada de Zuheros a Priego, recorriendo aproximadamente un kilómetro y medio para llegar al Cortijo de las Grajeas, ahora en estado ruinoso. A unos 150 m al sureste del cortijo se encuentra la fuente, en un valle de fondo plano parcialmente aterrazado. La fuente consiste en un pilar de unos 10 m de largo por 1 m de ancho, construido con sillares de piedra caliza unidos por lañas, adosado a un muro de mampostería que hace de sostén del terreno y de frontón del pilar. Del extremo meridional del frontón surge una pieza metálica revirada a modo de teja cónica que hace la función de caño, aunque en la actualidad apenas cae agua por el caño ya que la conducción (una tubería de polietileno que parece tener al menos 150 m) se observa rota en las proximidades de la fuente. El origen del agua parece estar en la descarga de las calizas jurásicas de la Sierra de Abuchite, superpuestas mediante contacto tectónico cabalgante sobre margas y margocalizas liásicas de baja permeabilidad.

Deficiente
