# Fuente de la HUERTA GUTIÉRREZ

Aguilar de la Frontera, Córdoba

*Fuente de la Huerta Gutiérrez (T. Pérez Fernández, noviembre 2011)*

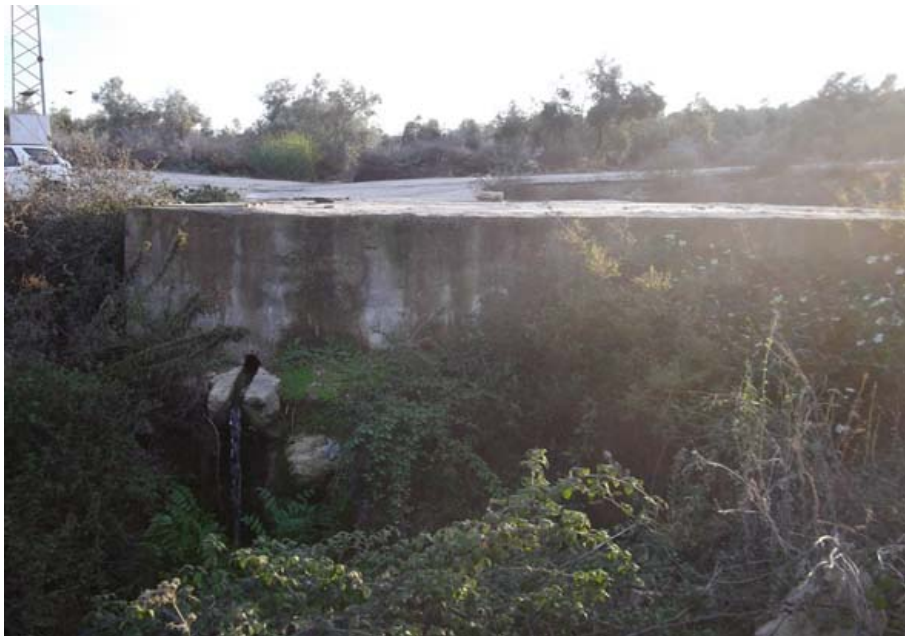
A fecha 30 de noviembre de 2011 fuente se encuentra en regular estado, entre la suciedad, el estar al lado de un cruce de caminos y el drenaje de los mismos en mal estado, hace que la fuente no esté muy bien cuidada. En una de las fotos hay dos grandes piedras donde existe un agujero, creo que ese es el resto más importante de la antigua canalización que había hace años (T. Pérez Fernández).

Deficiente

La alberca presenta dos estructuras diferentes. Sus lados sur, este y oeste son de fábrica moderna y están protegidos (sur y este) por muros de contención de ladrillo en muy mal estado tanto arquitectónico (presentan múltiples fracturas) como de limpieza (manchas, pintadas). Sin embargo, las losas de piedra que configuran el pretil de su muro norte, así como la conducción que aporta el agua que, al menos en su último tramo, es de atanores de cerámica tradicionales, parecen corresponder a un momento constructivo más antiguo y son materiales de mejor calidad.
