# Fuente de la GALERÍA

Alcaracejos, Córdoba

Nombre del manantial/fuente: **Fuente de la GALERÍA**

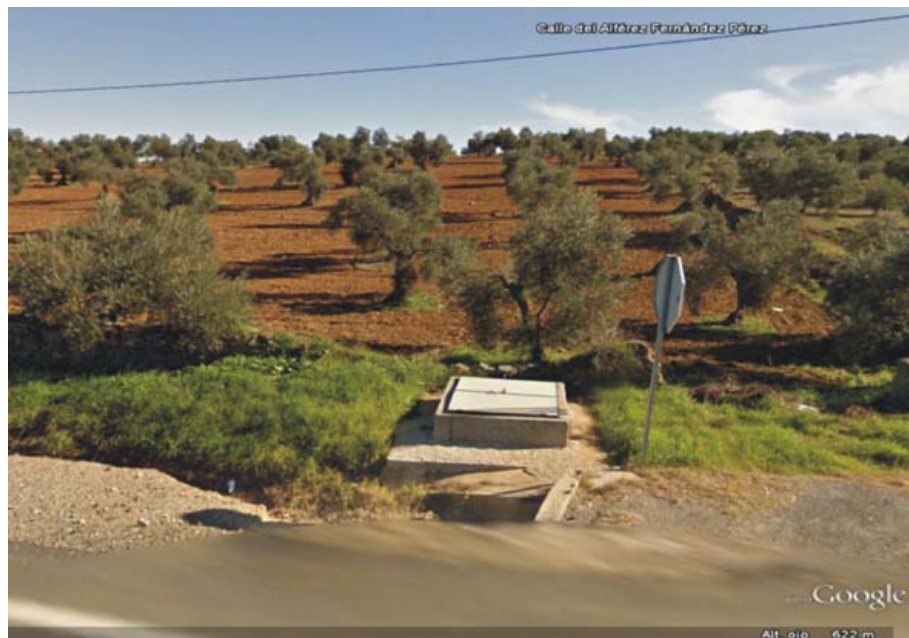
Fuente de la Galería (Imagen tomada de Google Earth -Street View)

Su estado de conservación arquitectónico es excelente; el interior se encuentra algo sucio y el fondo de la fuente relleno de piedras y escombros, algo habitual en estos depósitos abiertos que, debido a su falta de uso, no se limpian con frecuencia.

Consiste en un depósito de planta rectangular, con paredes de mampostería de granito encaladas, cuyas

dimensiones interiores alcanzan los 3.5 x 1.55 m. y una profundidad de 3 m.. El brocal es de planta cuadrangular, de 1.90 x 1.80 y 30 cm. de altura, y está formado por cuatro bloques de granito reforzados en sus juntas mediante lañas. El vano de acceso al depósito está cubierto mediante una compuerta metálica de fácil apertura.
