# Fuente de SAN JUAN

Añora, Córdoba

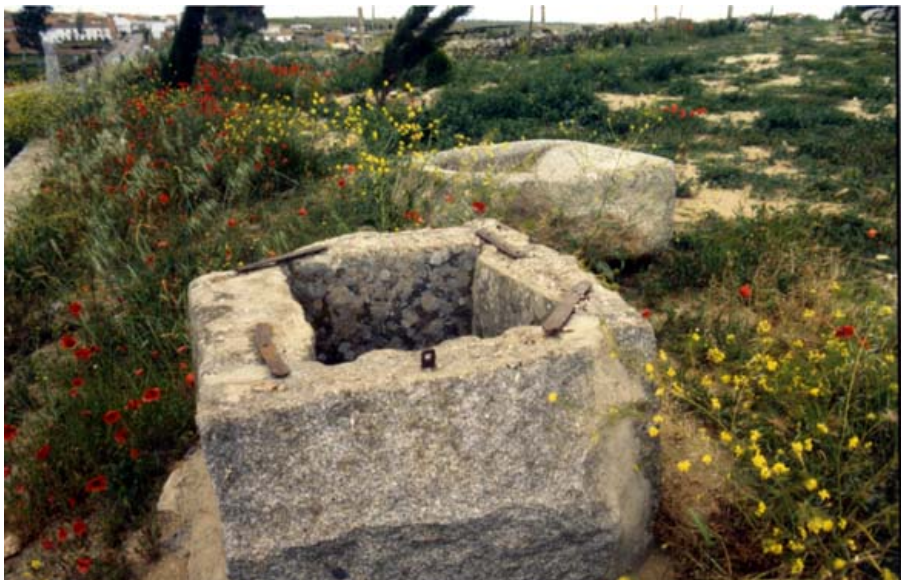
*Fuente de San Juan (R. Córdoba, 1998)*

Aceptable

Abandono, suciedad y vertidos

Se trata de un depósito de planta oval, de 2 x 1.5 m. en su interior, revestido de mampostería de granito. Al exterior se resuelve mediante un brocal de planta cuadrangular, de 1 x 1 m., formado por cuatro bloques de granito toscamente labrado reforzados mediante lañas en cada uno de sus ángulos; es de factura muy tosca, tanto la labra de la piedra como la colocación de estas grapas de hierro. Junto a su ángulo norte se conserva una pequeña pila lavadero de granito.
