# Fuente de las ESCUELAS

Belalcázar, Córdoba

*Fuente de las Escuelas (R. Córdoba, 1998)*

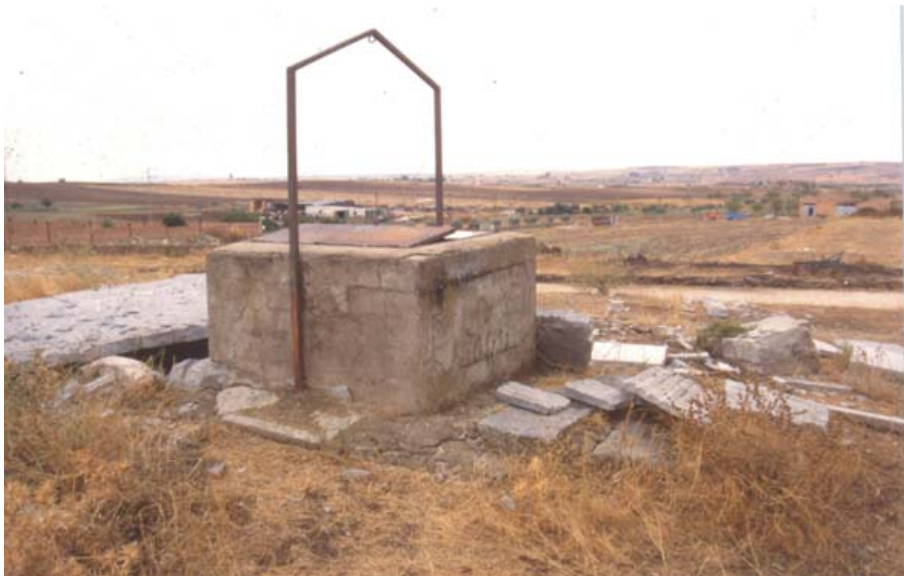
Consiste en un pozo de planta cuadrangular revestido por mampostería de granito, resuelto en superficie mediante un brocal edificado en ladrillo enlucido con cemento y de planta cuadrangular de 1.40 x 1.35 m. y 70 cm. de altura. Se presenta cerrado por una plancha de hierro por su parte superior. Sobre el mismo se conservan los restos de una estructura de hierro forjado que sirvió para sustentar las armas del pozo (polea, soga) para recogida del agua mediante sistema manual, pues no se observa resto alguna de bomba hidráulica ni instalación mecánica de extracción. Según la información oral recibida, este pozo conecta con una mina de agua por su parte inferior. Se accede al brocal por una plataforma de losas de granito.

El estado de conservación del brocal es bueno, aunque tenga escaso valor arquitectónico; peor se conserva la plataforma de acceso, cuyo material presenta serios deterioros junto al brocal, y el arco de sustentación de las armas de pozo. Además, el entorno en que se encuentra enclavada está muy degradado; en estado de abandono, por hallarse a las espaldas del edificio de las Escuelas de Arriba, en un lugar poco visitado, y rodeado de restos de piedra recortada procedentes de una cercana industria de mármoles y granitos para la construcción. Su recuperación exigiría intervenir tanto sobre el propio depósito, rehabilitando el brocal y las armas, como sobre el entorno, que no solo exige una limpieza de vegetación superficial y suciedad, sino sobre todo, de los restos acumulados de labores de cantería.
