## Fuente de VILLASECA

Almodóvar del Río, Córdoba

Nombre del manantial/fuente: **Fuente de VILLASECA**

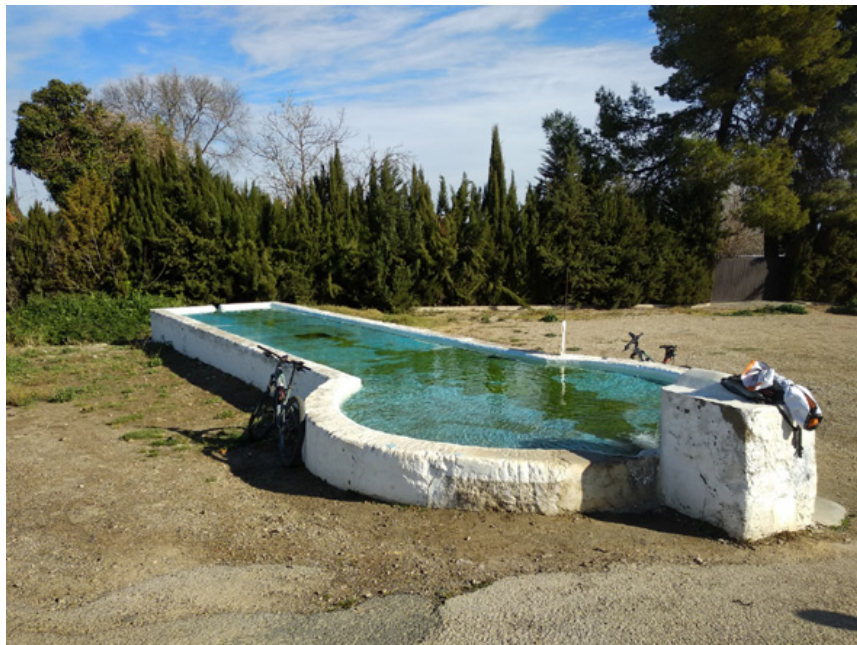
*Fuente de Villaseca (F. Cuesta López, marzo 2022)*

La fuente consta de una pilastra de ladrillo emplazada en su extremo meridional que mide 90 x 70 cm. de sección y tiene una altura de 1.10 m. Por su cara norte sale un grueso chorro de agua a través de un caño de cerámica (atanor) que no es sino el final de la conducción que trae el agua desde una arqueta situada cerca del cortijo, un centenar de metros al sur.

El agua vierte en un pilar de planta circular y 5 m. de diámetro, que presenta una altura en torno a los 50 cm, y que está formado por muros de mampostería rematados por un pretil de ladrillos colocados de junto; este pilar circular se comunica, por su lado norte, con otro extenso pilar, en este caso de planta rectangular de 11.30 x 4 m. y una altura entre 50 y 70 cm., construido con idéntico aparejo al anterior (murete de mampostería, pretil de ladrillo). El desagüe se realiza por el lado norte del pilar rectangular por un rebaje realizado en el pretil y vierte su agua en una pileta de 65 x 80 cm. y altura de 30 cm. desde donde es conducida, mediante una acequia de ladrillo, hasta una alberca cercana. Los muros exteriores de ambos pilares conservan restos de enlucido; la extraña forma de esta fuente parece obedecer a que primero se hiciera la pilastra y el pilar circular para, en una época posterior, sufrir una ampliación derribando la parte norte del pilar circular para unirle el de planta rectangular y ampliar así la capacidad de acogida de animales para abrevar.

La parte peor conservada de la fuente es, con diferencia, la pilastra de entrada del agua que se encuentra medio derruida, ha perdido buena parte del material de construcción de que está compuesta (sobre todo por su parte superior), de forma que el caño de entrada de agua aparece descarnado. Esta zona es la de más urgente reparación, pues además ahí se producen las filtraciones y pérdidas de agua que la fuente presenta. El pilar no se encuentra tan afectado pues, al margen de haber perdido buena parte del enlucido, no presenta filtraciones ni roturas de consideración, ni tampoco la pileta y acequia por donde evacua el agua. El interior del pilar está muy sucio y cubierto de verdina y algas y todo el entorno rodeado por una altísima vegetación que convendría limpiar para recuperar la imagen de la fuente.
