# Fuente de la MONTESINA

Rambla, La, Córdoba

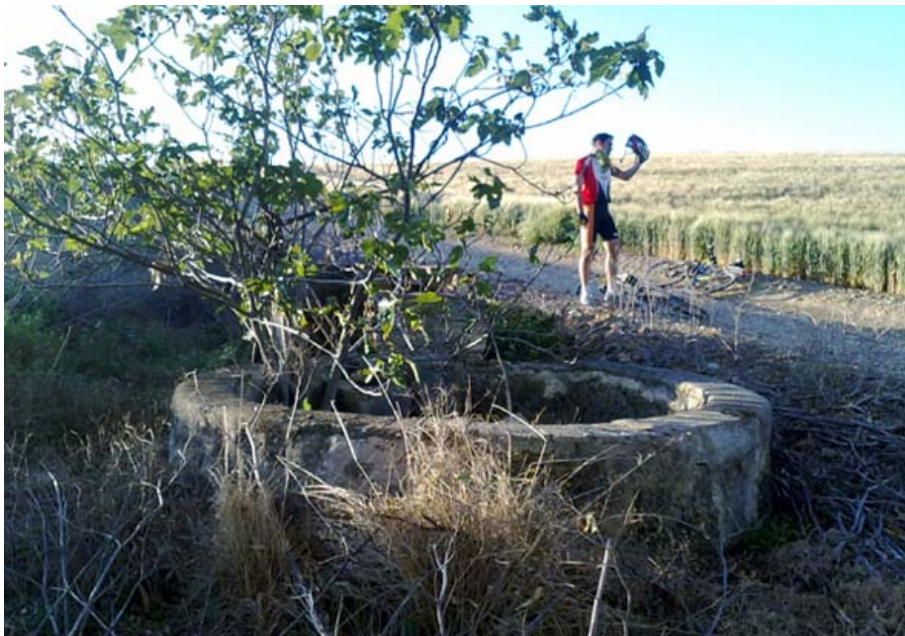
*Fuente de la Montesina, vista frontal (F. Cuesta López, mayo 2010)*

Presenta un frontal del que saldría un caño que vertía a una pila circular, ésta desaguaba por la parte opuesta al caño y dejaba salir el agua sin aprovechamiento.

Deficiente

Abandono, suciedad y vertidos

1.30 m. y una altura de 1.10 m. en cuyo lado suroeste se conservan los restos de una tubería de plomo que aún tiene agua y que conecta con una pilastra de la que también se conservan restos. El agua vierte desde la pilastra en una pileta de piedra adosada al interior de un pilar abrevadero de ladrillo, de planta circular de 3.50 m. de diámetro y una altura de 60 cm.; el desagüe lo realiza por el lado sur por medio de un orificio en la zona inferior desde donde cae directamente al terreno. (Descripción facilitada por R. Córdoba)
