## Pilar-abrevadero de POZA GORO

Valencina de la Concepción, Sevilla

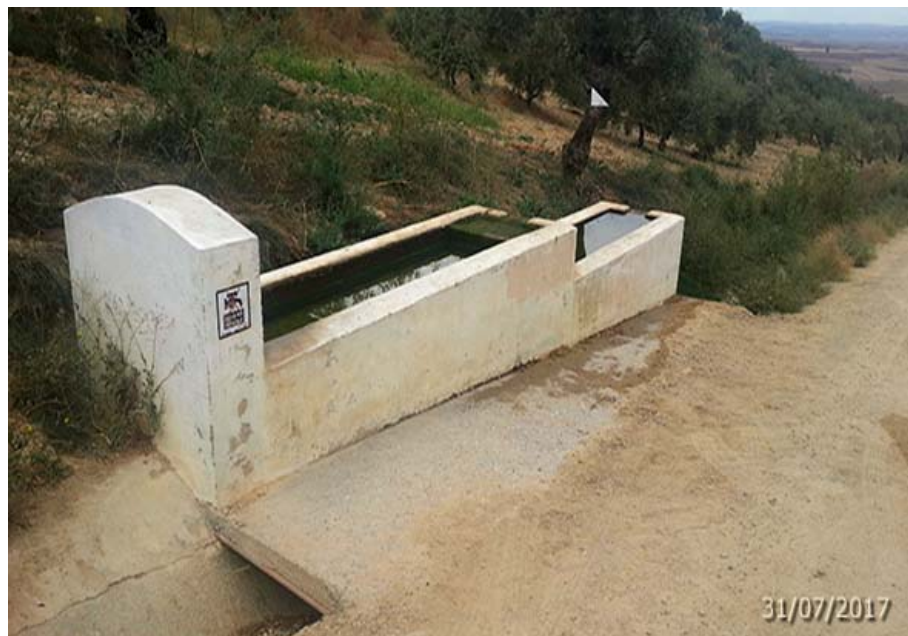
*Pilar-abrevadero de Poza Goro, junto al camino (A. Ventas, julio 2017)*

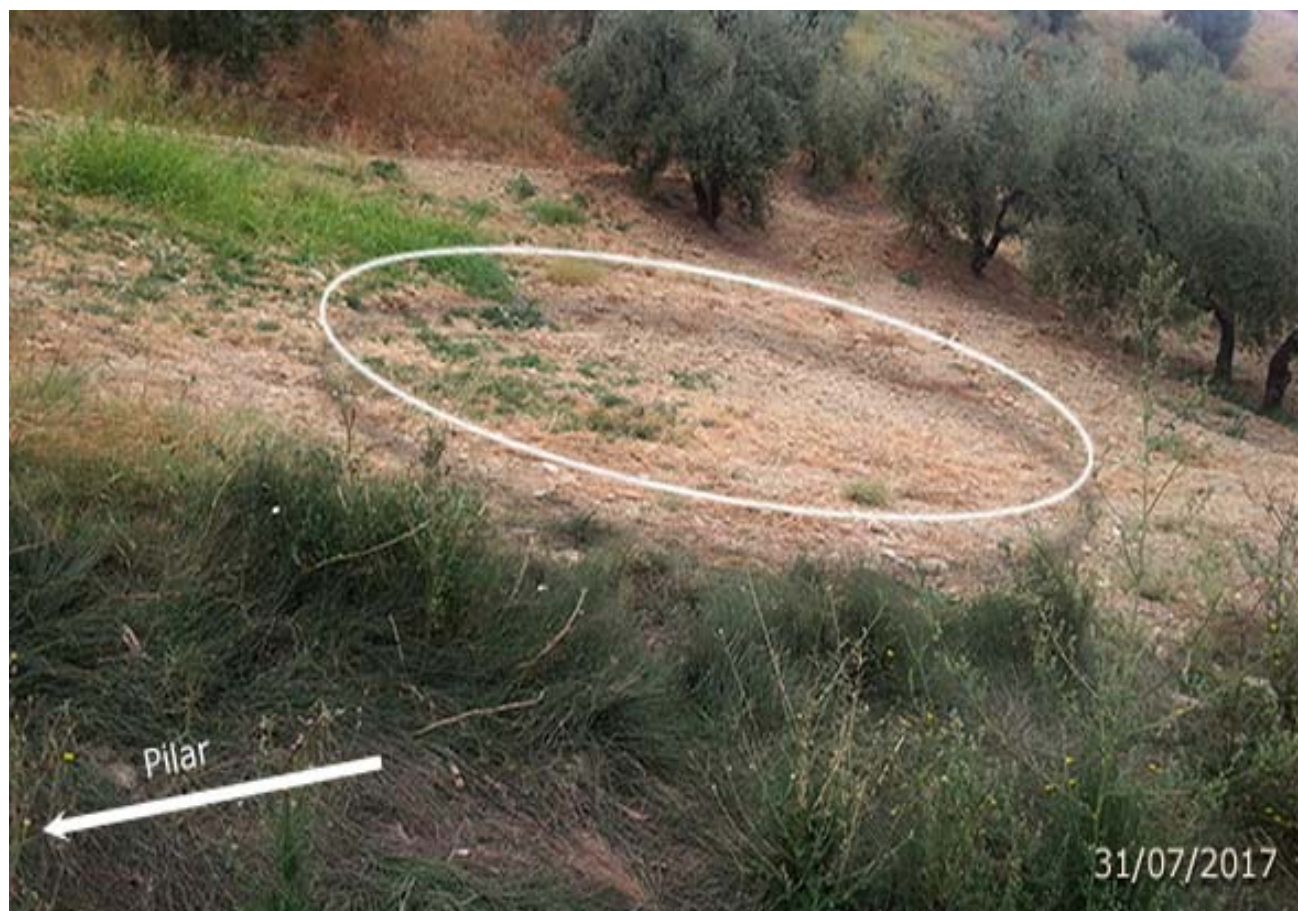
*Possible ubicación donde estuvo originalmente la poza, en el olivar, a escasos metros del pilar actual (A. Ventas, julio 2017)*
