## Fuente del OJO

Lora de Estepa, Sevilla

### 1 Localización

Nombre del manantial/fuente: **Fuente del OJO**

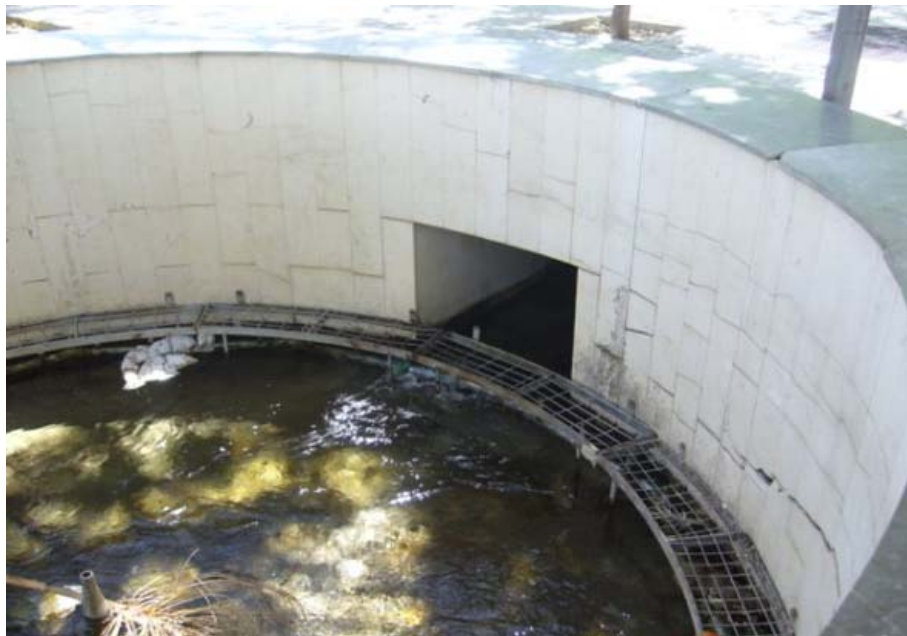
*Fuente del Ojo (J.L. Blanco, mayo 2010)*

Situada en la Plaza de Andalucía, la Fuente de El ojo es un manantial que daba agua a Lora. En la actualidad, normalmente, se encuentra seca a causa de la intensa actividad de sondeos para el riego de olivares.

Esto, unido a la contaminación por nitratos utilizados como fertilizantes en los olivares de los acuíferos subterráneos, hace inviable su uso doméstico por motivos sanitarios.

Se integra dentro de la plaza de Andalucía, y desde su nacimiento, en el interior de una caseta de obra, discurre canalizada superficialmente, por el pueblo hasta desembocar en un arroyo cercano.

Deficiente

**Contaminación (Agrícola (Nitratos....))**

Abandono, suciedad y vertidos

En la actualidad hay un proyecto para la construcción de una tubería que conectará un pozo en la finca La Algaidilla, en Estepa, con el depósito de El Puntal, en el término de Lora.
