# Fuente del ARCO

Córdoba, Córdoba

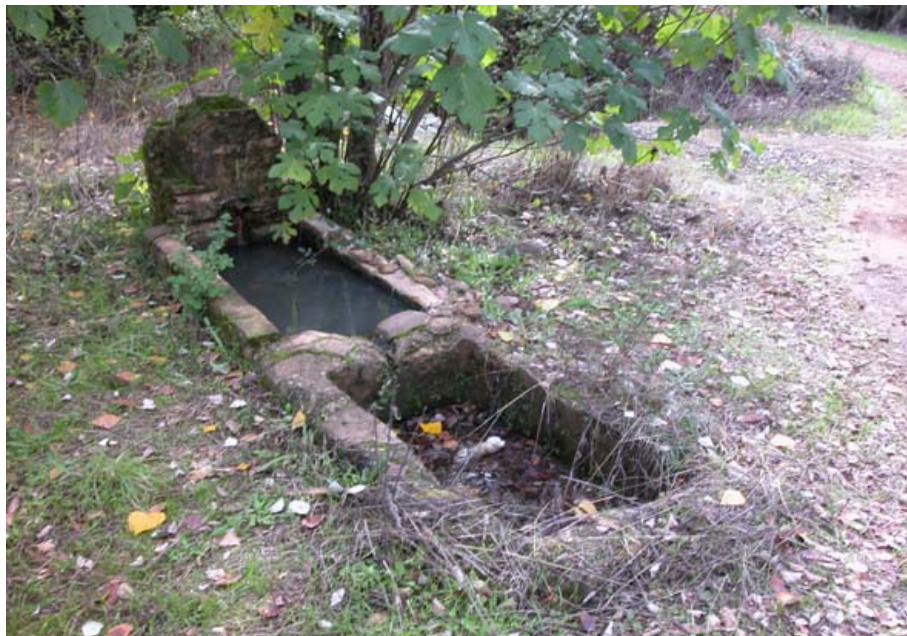
*Fuente del Arco (R. Córdoba, noviembre 2003)*

Se trata de una pequeña fuente con dos pequeñas pilas rectangulares que hacen la función de abrevadero.

Consta de una pilastra de salida del agua de planta cuadrangular, situada en el extremo S de la construcción, de 60 x 60 cm. y con una altura cercana al metro. Está realizada en ladrillo asentado de plano y por la parte más próxima al pilar remata en forma semicircular.

El agua vierte, a través de un grueso caño de plomo, a dos pilares unidos entre sí, realizados en ladrillo recubierto de cemento. Ambos son de planta rectangular, el primero (donde cae el agua del caño) de 1,70 x 1 m. y el segundo de 1,60 x 1 m., y apenas alcanzan del nivel del terreno 25 cm. debido a la colmatación del terreno por el exterior de la fuente

**Deficiente**

**Abandono, suciedad y vertidos**
