# Fuente de ROMÁN PÉREZ BAJO I

Córdoba, Córdoba

Nombre del manantial/fuente: **Fuente de ROMÁN PÉREZ BAJO I**

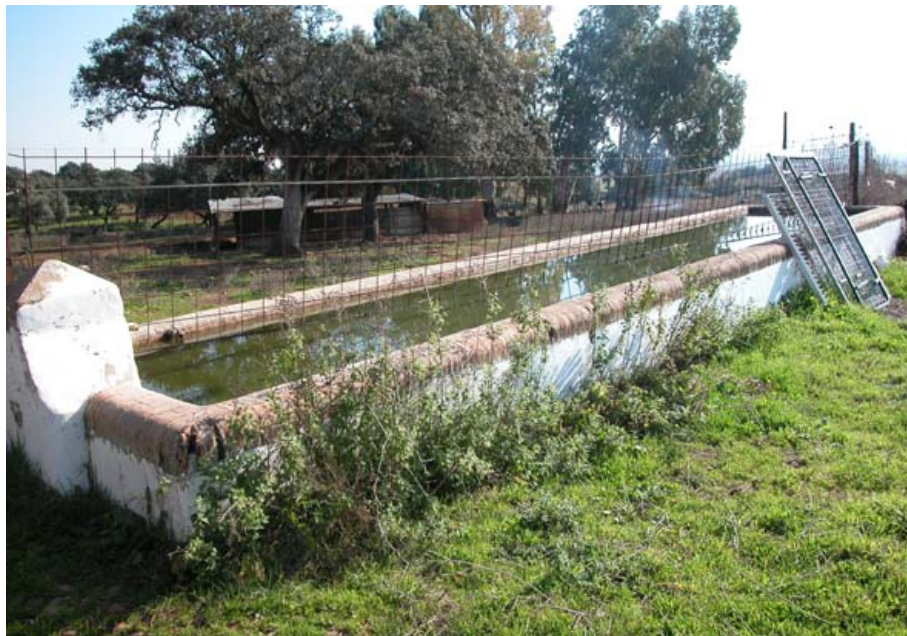
*Fuente del Cortijo de Román Pérez Bajo I (R, Córdoba, diciembre 2004)*

Alguna de ellas, como se aprecia en las fotos se encuentra seca y en estado de abandono.

Deficiente
