# Alcubilla del CORTIJO LO TÉLLEZ

Almogía, Málaga

*Alcubilla del Cortijo Lo Téllez (A. Vela Torres, junio 2010)*

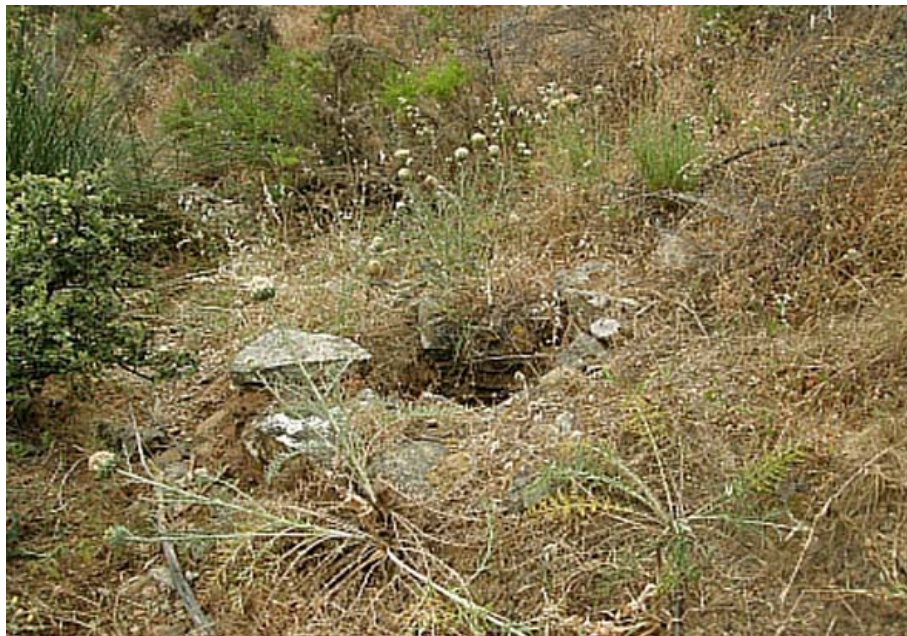
Aunque la palabra alcubilla la relacionamos con un depósito regulador de agua, la alcubilla objeto de esta ficha es realmente un pequeño pozo forrado en su interior por bloques de piedra, de apenas 1 m de diámetro; la profundidad es escasa, tampoco llega al metro, pues, por su ubicación, el agua de escorrentía introduce tierra en su interior y lo está colmatando. A esta situación también ayudan varios factores: uno es que ya sólo tiene agua en períodos extremadamente lluviosos; otro factor es que este manantial está totalmente abandonado. Hubo un tiempo en que su escaso caudal se bastaba para abastecer el cercano cortijo. Se localiza en una cañada existente detrás de las ruinas del antiguo Cortijo Lo Téllez -éste es el nombre que figura en los antiguos mapas catastrales- a cuyo lado se levanta un edificio de reciente construcción, llamado Casa Téllez; no habrá problemas en encontrarla si remontamos la citada cañada por el lecho unas decenas de metros. El acceso desde Almogía es por la carretera de Málaga, descendiendo por el estrecho carril asfaltado que baja hasta el río Campanillas.

Deficiente

Abandono, suciedad y vertidos
