# Pilar de la FUENTE

Sorvilán, Granada

## 1 Localización

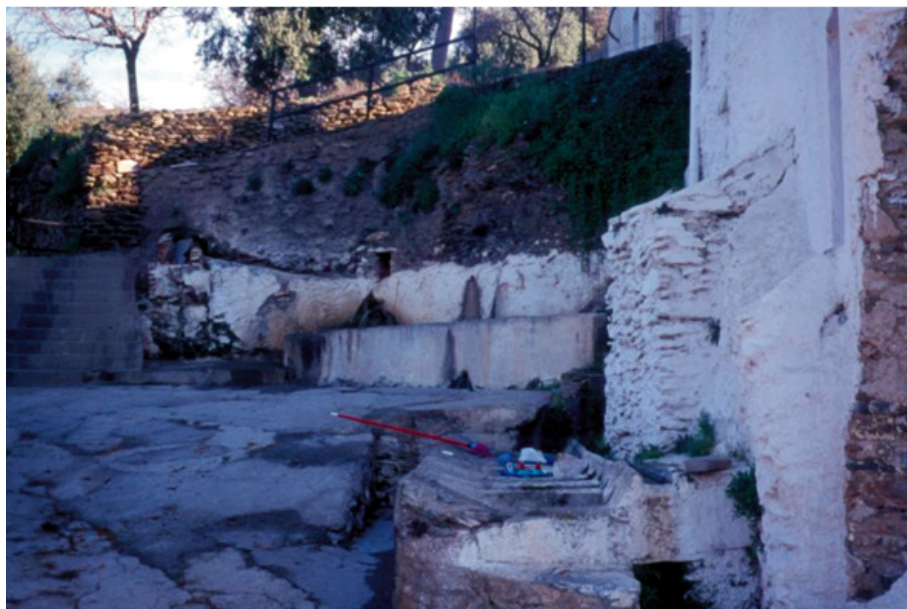
Pilar de la Fuente ([www.adr.alpujarra.com](http://www.adr.alpujarra.com))

Se trata de un pilar de apreciables dimensiones, de planta rectangular, construido con grandes mampostes de roca caliza enlucida. Posee tres caños. Hacia el sur aparece un lavadero corrido de construcción posterior. Posiblemente data del siglo XVIII.

El agua de la fuente es conducida a una alberca que se encuentra a unos 10 m. que recibe el agua por un pequeño conducto de cerámica. Con sus aguas se riega toda la zona de huertas situada bajo el núcleo.

Aceptable
