# Fuente del VIVERO FORESTAL

Cortes de la Frontera, Málaga

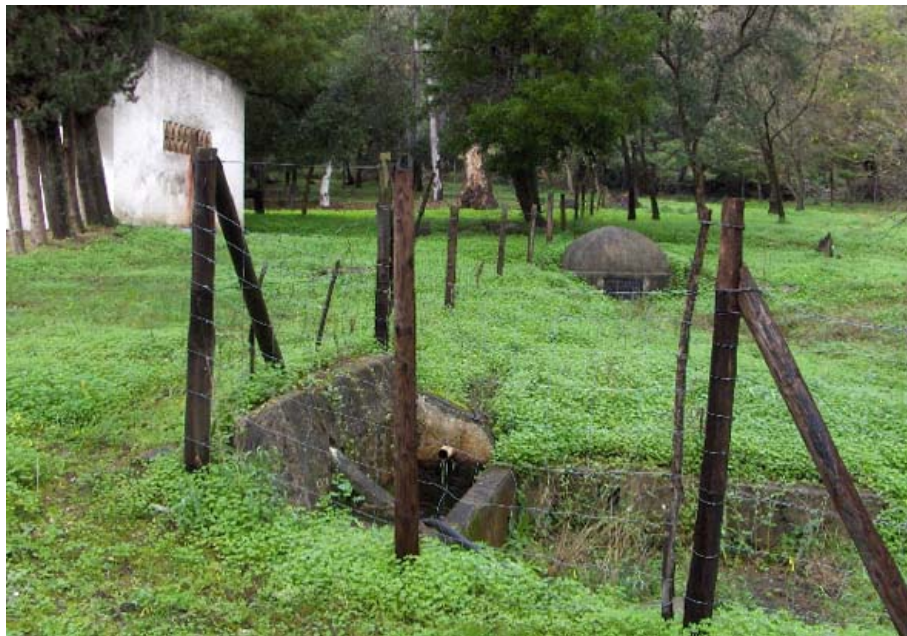
*Fuente y alcubilla del Vivero Forestal (S. Rodríguez, enero 2011)*

A 1,5 km. de "El Colmenar" y dentro del arboreto, antiguo vivero forestal, se encuentra esta fuente junto a la casa forestal del ingeniero. La fuente se encuentra protegida por una alcubilla, luego el caudal pasa a una pequeña pila de 1 m. de larga y al final a una alberca de unos 10 m. x 5 m.

Todo se encuentra en un estado de abandono, ya que el vivero dejó de funcionar hace muchos años. En cuanto al caudal de la fuente ahora solo brota cuando las precipitaciones son intensas, siendo su caudal pobre y poco duradero. La causa de que esta fuente de agua ferruginosa, que antiguamente suministraba el agua para todo el vivero forestal, no este brotando todo el año con mayor caudal, es debido al sondeo que se realizó a unos 200 m. por encima de la carretera hace unos 10 años.
