# Mina del MORALILLO

Alhama de Almería, Almería

Nombre del manantial/fuente: **Mina del MORALILLO**

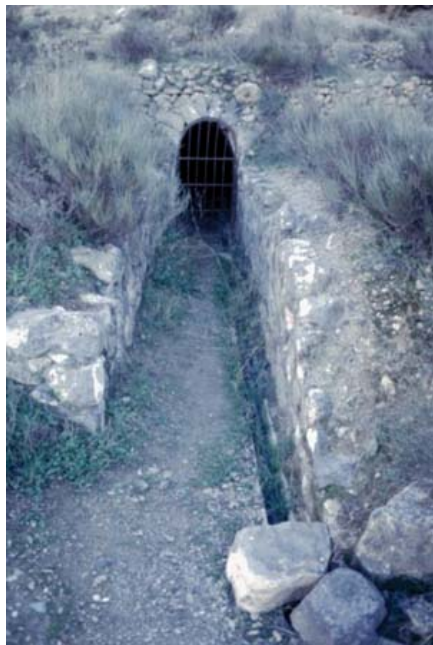
Mina del Moralillo ([www.adr-alpujarra.com](http://www.adr-alpujarra.com))

Se localiza sobre balsa del Moralillo en la margen derecha del Barranco del Pasillo en el paraje del Moralillo. Se trata de una mina embovedada en piedra seca y mampostería con bóveda de medio cañón; con reja en la boca y trinchera sustentada por sendos muros de mampostería en la salida. En canal de salida presenta pequeño abrevadero de cantería.
