# Fuente de las PEÑUELAS

Villanueva de Mesía, Granada

*Fuente de las Peñuelas (W. Gomez Ortega, abril 2011)*

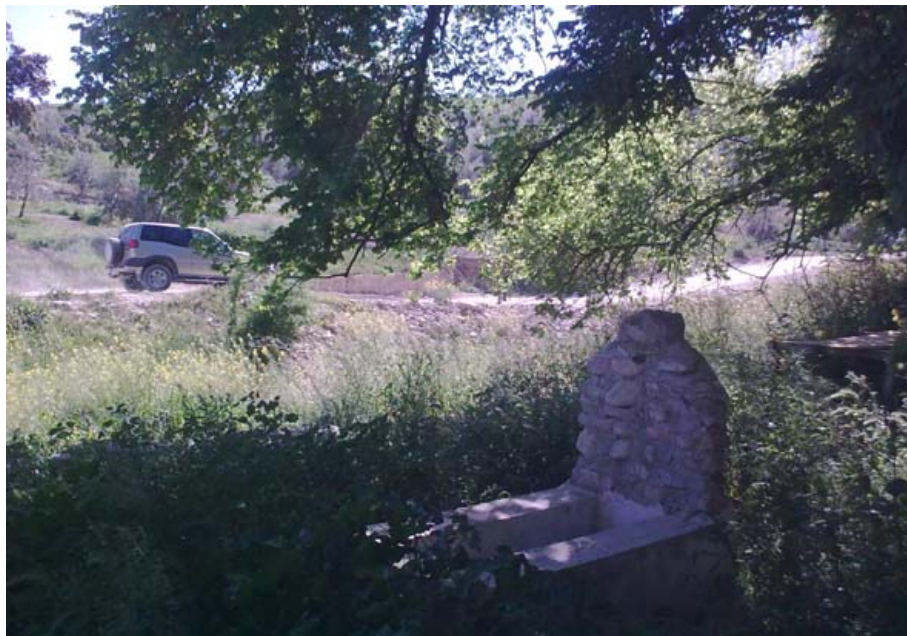
Descripción de las instalaciones: **La fuente original, hecha en la segunda mitad de los 70 para compensar la prestación que se hizo del agua mediante su canalización al núcleo urbano, quedó abandonada en 2002. En 2007 el Ayuntamiento la rehabilitó pero su funcionamiento solo duró unos meses. Permanece abandonada y sin conectar a la conducción.**

Deficiente

Abandono, suciedad y vertidos
