## FUENTE HONDA

Alpujarra de la Sierra, Granada

### 4 Descripción

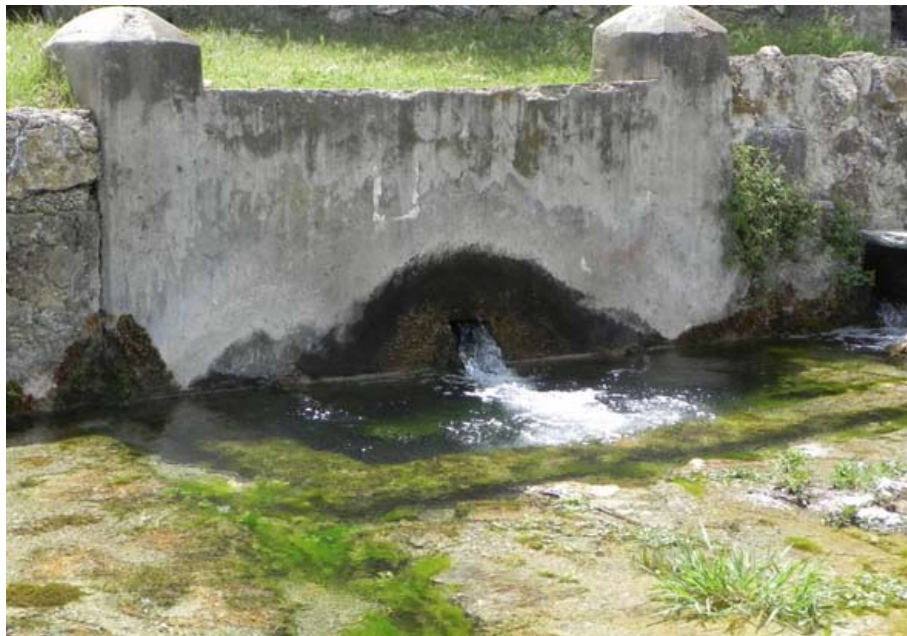
*Fuente Honda (J. Martín, mayo 2011)*

Tiene una característica muy especial; la construcción (pilar, caños, plataforma) ha quedado inundada en su propia agua. Como se puede ver en la foto los caños están echando agua por debajo del nivel que ésta tiene en la actualidad.

Según comentan los que viven allí, la inundación o hundimiento de la fuente es progresiva.
