## Pozo del CERRO MALLEN III

Casabermeja, Málaga

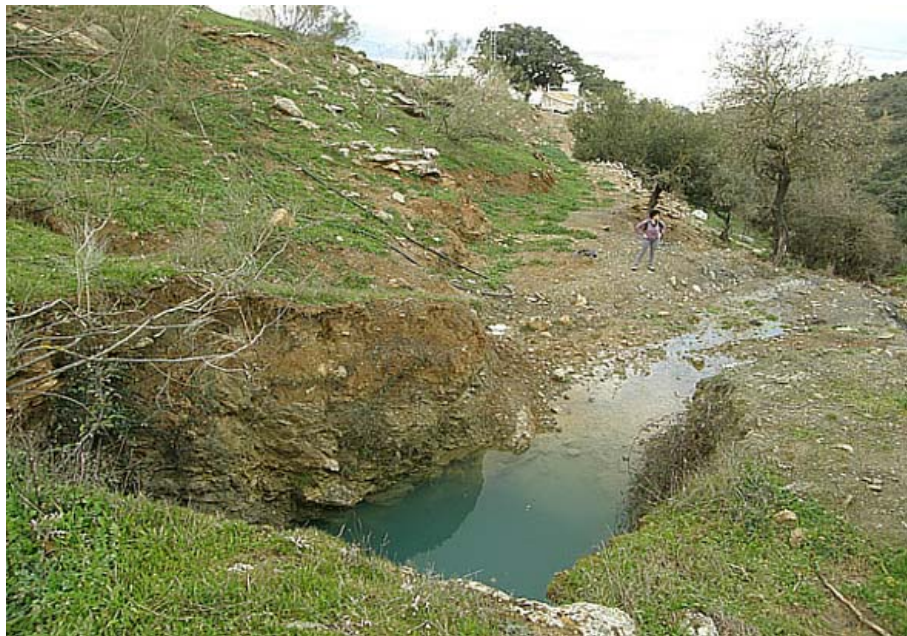
*Pozo del Cerro Mallén III (A. Vela Torres, febrero 2011)*

Este punto de agua, así como los otros dos que se encuentran en los alrededores, es un típico pozo de cañada realizado para aprovechar las escasas aguas que rezuma del terreno. Está situado al pie del carril que comienza en Casabermeja, atraviesa el Parque Natural Montes de Málaga y finaliza, tras recorrer 13 km, en la carretera A-7000, también llamada de los Montes o de Colmenar; este itinerario ha sido señalizado para los excursionistas con los colores blanco y amarillo del sendero de pequeño recorrido PR-A 11. El pozo se ubica a 4 km de Casabermeja y a 100 m. de una explotación caprina, bajo una curva que allí hace el carril. La alimentación del pozo es subterránea y, al carecer de cualquier instalación, el agua fluye libremente por la cañada hasta formar una charca algo más abajo a la que acude a beber el ganado de la granja. El desmesurado tamaño del pozo se debe a que ha sido construido con una máquina excavadora.

Deficiente

Abandono, suciedad y vertidos
