# Fuente de la RAMBLA DE LOS YESOS

Alboloduy, Almería

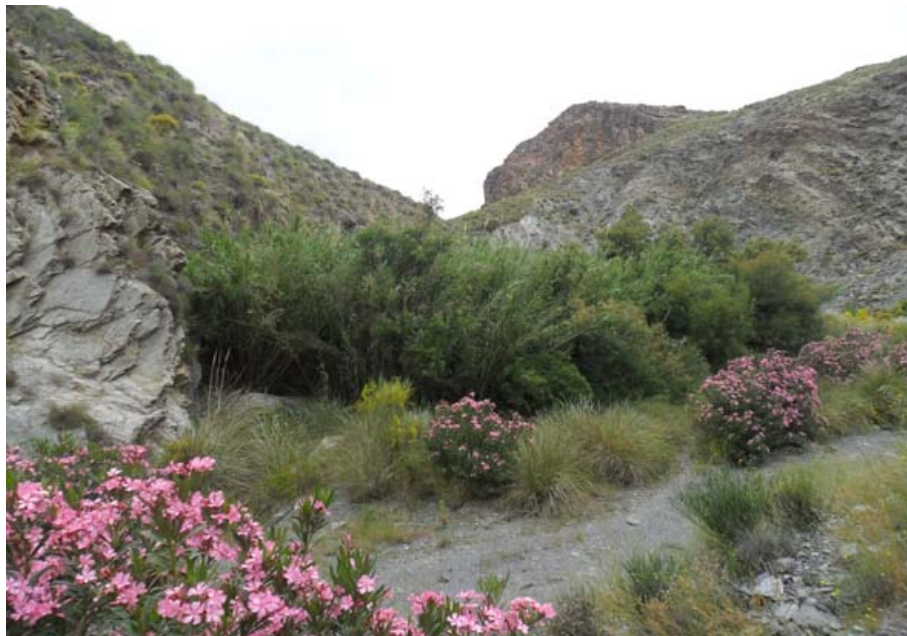
Imagen general del afloramiento con abundancia de cañas, adelfas, tarajes y juncos  
(J.M. Fernández-Palacios, junio 2011)

En el mismo lecho de la Rambla de los Yesos, en contacto del aluvial con esquistos del Nevado-Filábride y filitas-calizas triásicas se produce un afloramiento de aguas que se manifiesta por la exuberancia puntual de vegetación freatófita y por una modesta corriente que es inmediatamente aprovechada por cortijadas próximas y el remanente se pierde en el mismo aluvial.

Hay huellas de antiguas acequias que transportaban el agua captada por ambas orillas de la rambla. En la actualidad la captación se limita a un desordenado conjunto de "gomas".
