# Fuente de los BURROS

Cerro de Andévalo, El, Huelva

Fuente de los Burros (<http://huelvapedia.wikanda.es>, enero 2010)

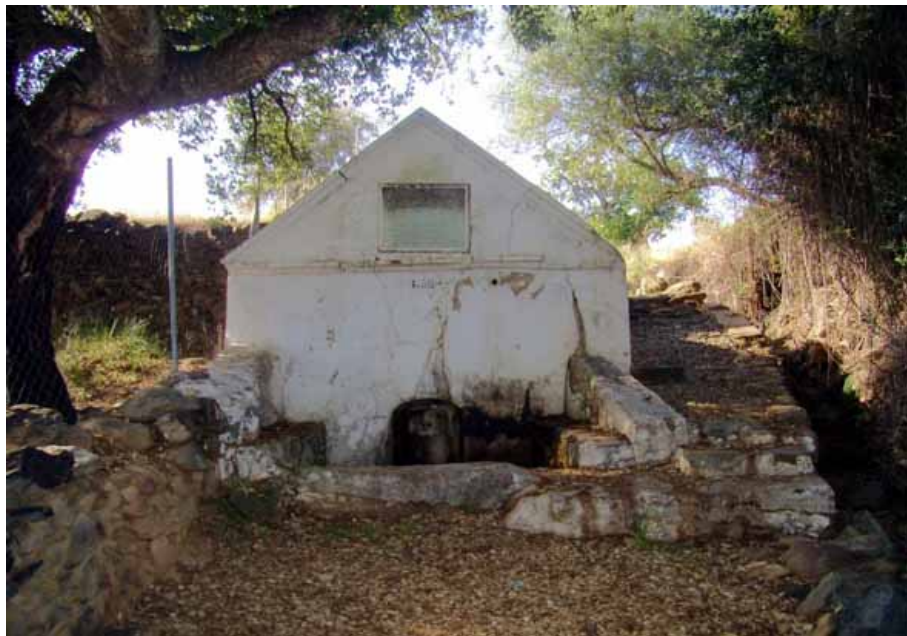
Se trata de un depósito, en forma de caseta. Situada en el margen derecho del camino, aprovecha el desnivel del camino para parecer una casita de piedra incrustada. Tiene unos dos metros de largo y dos alturas, ambas cerradas a dos aguas. El acceso al frontal se realiza por unas rudimentarias escaleras en piedra que nos dejan al borde del grifo inferior donde se ha pavimentado el suelo y añadidos muretes para hacer un pequeño cerramiento. En la parte superior del frontal, una rejilla oxidada, metálica, "airea" el agua protegiendo a la vez el acceso de suciedad e insectos. La pared frontal, que está encalada como toda la estructura, presenta ya algunas grietas en el cemento por las que, en un futuro, sería posible que el depósito terminara por filtrar agua, aunque esto no sucede todavía.

El grifo inferior, como sucede en casi todas las otras fuentes del pueblo, está protegido en la pared, en un hueco abovedado de unos 80 cm de altura y unos 40-50 de anchura favoreciendo el llenado de cubos, garrafas, etc. En la base del caño superior, se observa, a modo de cubeta para recoger agua para los animales, una garrafa de plástico abierta en la que cae el agua del caño superior para evitar que vertiera en el suelo directamente.

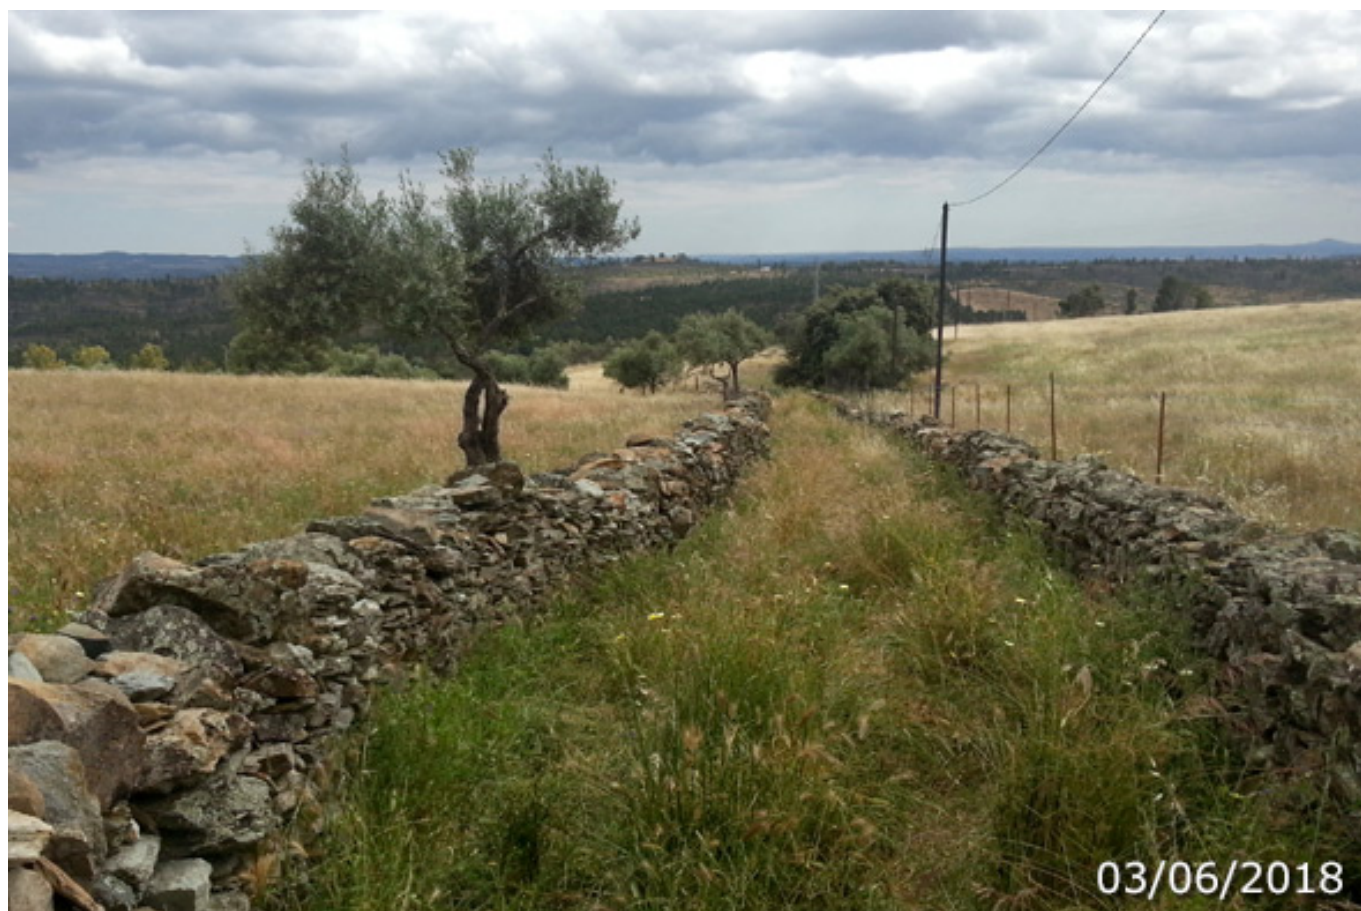
*Aspecto del camino de acceso en Junio de 2018 (A. Ventas. junio 2018)*

Aunque la Fuente de los Burros se encuentra en buen estado, quizás por ello todavía no se ha efectuado la hipotética restauración de la misma, esto no es así con el camino de acceso. Sería razonable que el ayuntamiento desbrozara el camino para permitir un acceso sencillo y, a ser posible, señalizara la fuente con

algún cartel indicador favoreciendo la visita de las personas interesadas.
