## Fuente La REINA

Cerro de Andévalo, El, Huelva

### 1 Localización

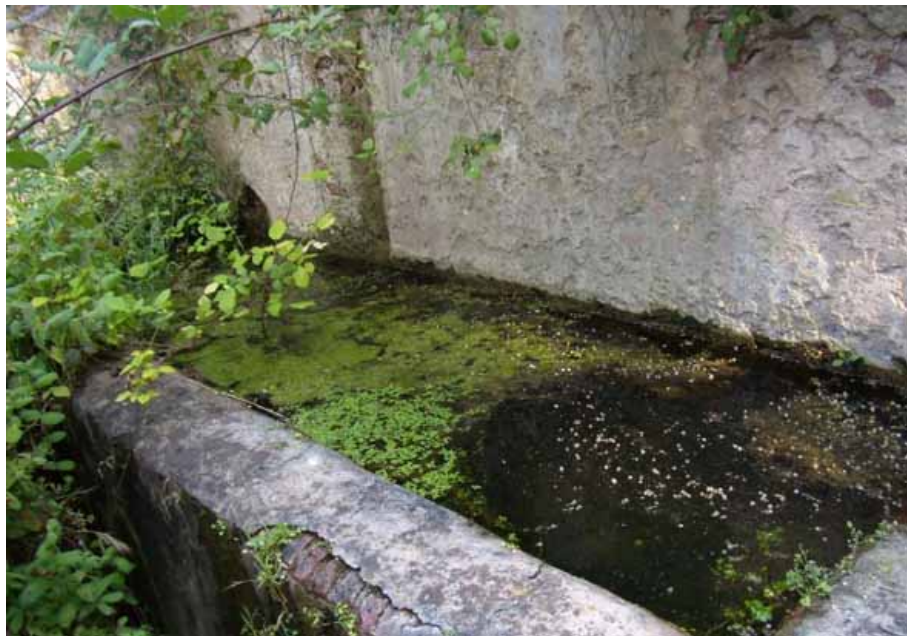
*Fuente de la Reina (<http://huelvapedia.wikanda.es>, enero 2010)*

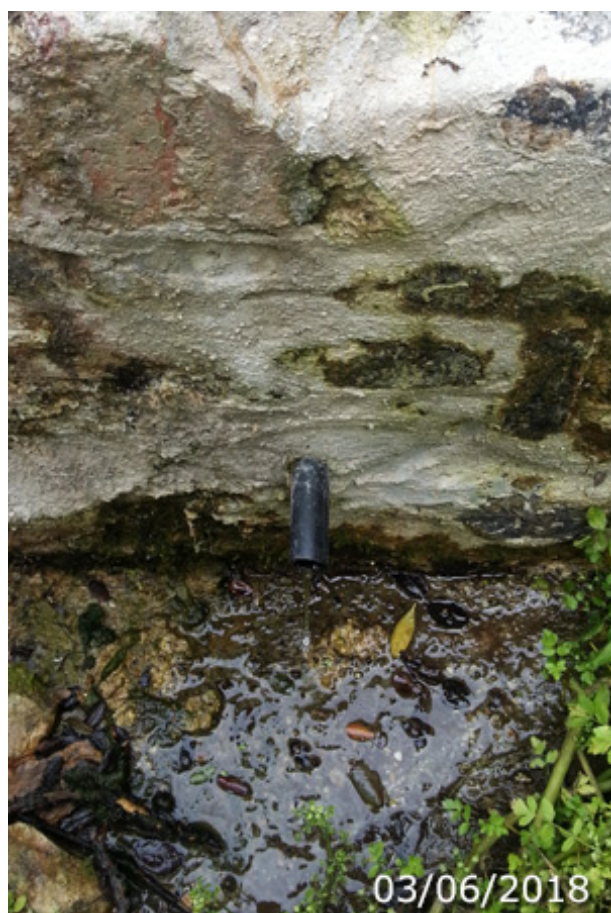
Junto a la fuente, un pilar recibe el agua del agua sobrante del pocillo abovedado por su derecha en caso de haber abundancia de la misma, que no era el caso en Junio de 2018 y, por otro lado, también recibe el agua de un rezume en la pared frontal, del que se observa un tubo encastrado del que gotea el agua que moja el pilar (no es suficiente para llenarlo). El pilar podría tener unas medidas de 3 m de largo por medio metro de profundidad.

*Salida de agua desde el pilar/abrevadero (A. Ventas, junio 2018)*

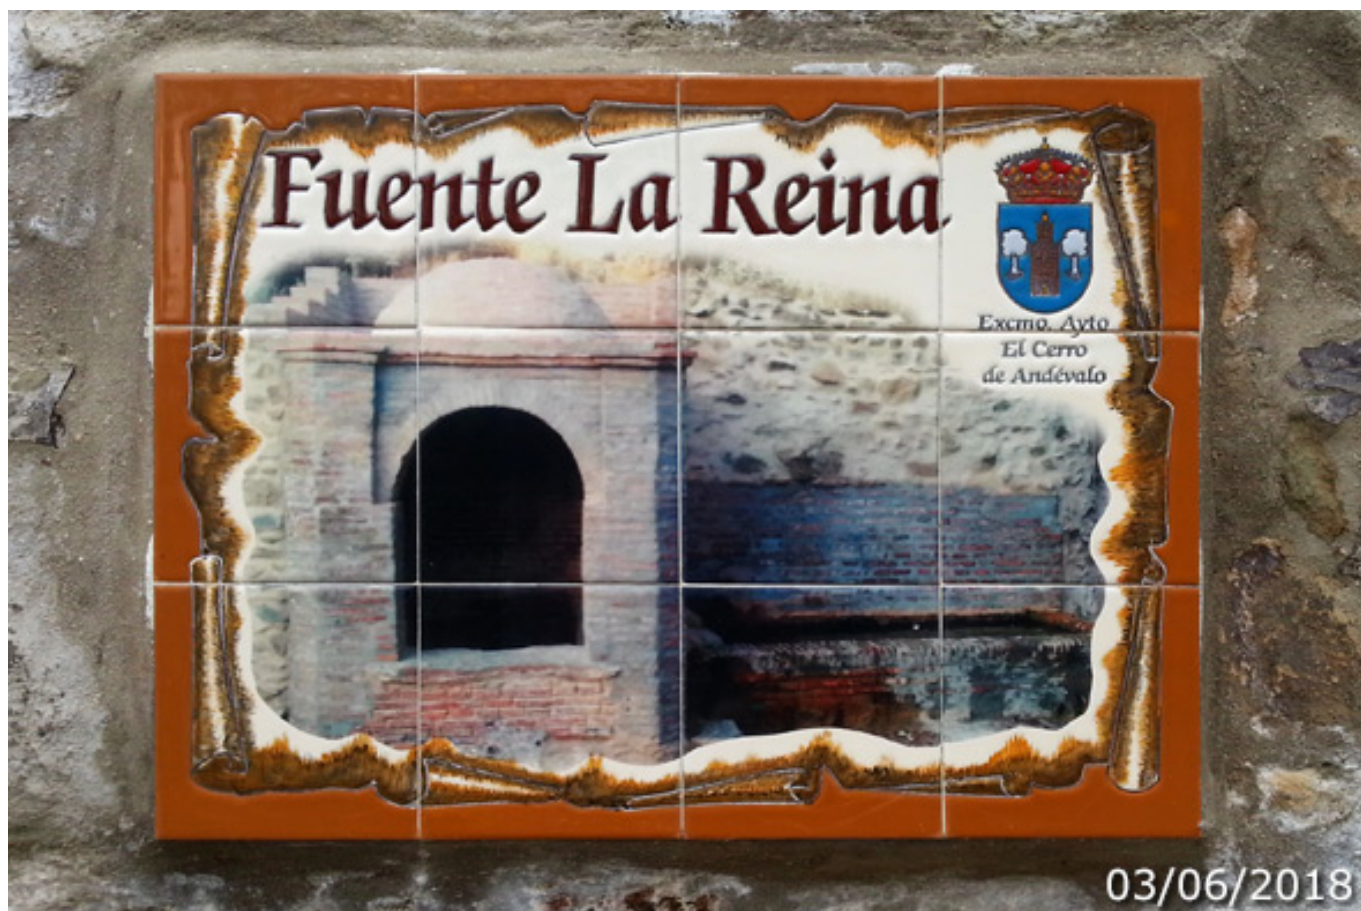
En la pared restaurada sobre la que descansa el pilar, el ayuntamiento ha colocado una bonita placa tras la restauración, en cerámica, con la foto de la fuente y con la inscripción de su nombre. Quizás podrían haber añadido la fecha de la restauración, parece ser que ésta tuvo lugar en el año 2017 ya que estaba en la intención hacerlo según se puede comprobar en el pleno municipal celebrado el 31/10/2016 donde, por aquellas fechas, ya estaba en restauración Fuente Conceja.

*Placa de Azulejos sobre el pilar tras la restauración de la zona (A. Ventas. junio 2018)*
