# Fuente de la PILILLA

Carcabuey, Córdoba

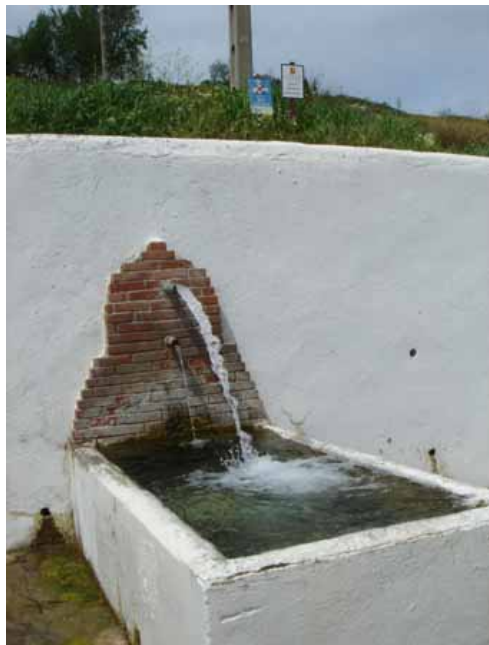
*Fuente de la Pililla (M. López Chicano, marzo 2010)*

La fuente aparece adosada a un muro de contención del terreno encalado, situado en la margen septentrional de la carretera. Consta de un frontón de ladrillo de perfil acampanado que se adosa a dicho muro de contención y en cuya cara sur se disponen dos caños, uno superior inutilizado y otro más bajo por donde vierte el agua, que cae directamente a un pilar de planta rectangular, de mampostería encalada, de 2 x 1 m. Se accede al pilar por medio de una plataforma de cemento. Tiene cartel de Consejería de Salud de agua no potable.

A comienzos del año 2011 se ha concluido una remodelación de la fuente y del entorno que ha cambiado completamente su aspecto. El muro de contención y el pilar se han reconstruido con mampostería hidráulica: piedras o losas (no procedentes del entorno más cercano a Carcabuey) no alineadas y unidas con cemento. Se ha eliminado el frontón triangular y los caños metálicos, de manera que el agua surge ahora del muro de contención a través de dos piezas de cerámica, una inferior pequeña y acanalada y otra superior de grandes dimensiones y con forma de cascada escalonada. El suelo del recinto se ha cubierto con grandes losas de formas irregulares ligeramente separadas entre sí.
