# Fuente del CORTIJILLO HUNDIDO

Priego de Córdoba, Córdoba

Nombre del manantial/fuente: **Fuente del CORTIJILLO HUNDIDO**

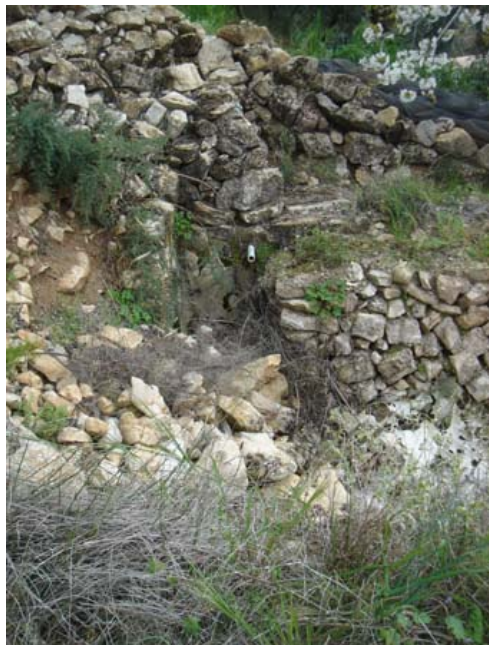
*Fuente del Cortijillo Hundido (M. López Chicano, abril 2011)*

Los locales se refieren a la fuente como Fuente del Cortijillo "Jundío". Se localiza a unos 6 km al suroeste de Priego de Córdoba, a unos 700 m al norte del Cortijo de las Peñuelas, junto al camino que lleva a ese cortijo. Junto al cortijillo veremos una pequeña pileta de sillares de piedra y una antigua alberca de regulación que ya no se utiliza, habiendo sido sustituida por un moderno depósito cilíndrico de chapa metálica corrugada. Para llegar a la fuente no hay más que ascender la ladera y seguir los tubos de polietileno negro que nos llevan a un gran depósito-aljibe situado a unos 150 m al sur del cortijillo. Este poco estético depósito capta las aguas del manantial, si bien, en los años húmedos la ladera rezuma por su parte sur, justo al lado de la posición de la antigua fuente. Ésta, seca actualmente, apenas viene marcada por unos muros de sostenimiento de la ladera, un tubo de PVC incrustado en el muro y una antigua alberca. Todos los muros son de mampostería en seco y están muy destruidos por los movimientos del terreno.

Deficiente
