## Fuente de MOLLINA

Mollina, Málaga

### 1 Localización

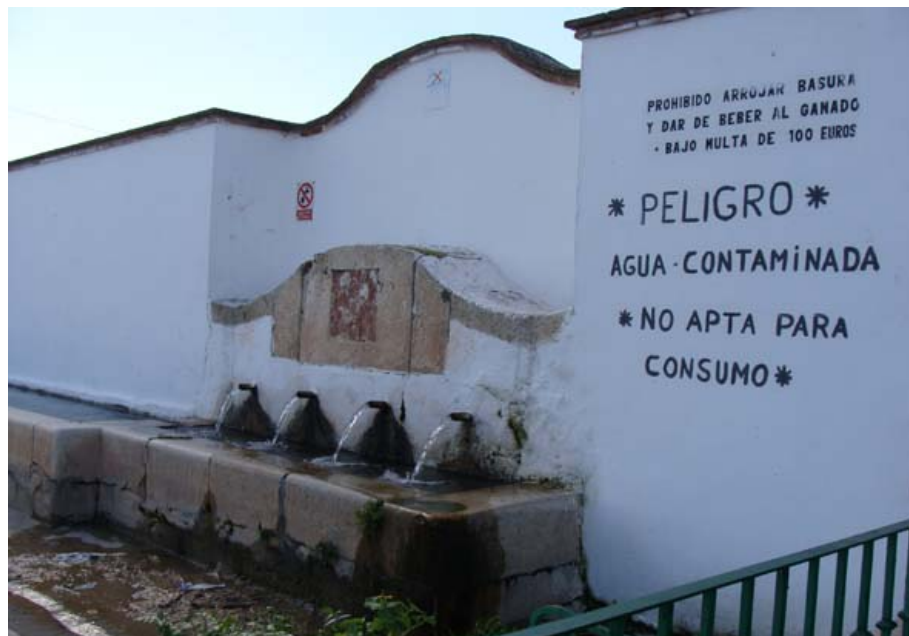
Fuente de Mollina (L. Linares, febrero 2010)

La fuente dispone de 4 caños que vierten a una pileta, de la que el agua pasa a un abrevadero rectangular situado en su lateral izquierdo. Sobre los caños existe un frontis en el que debió existir una lápida cuadrada, hoy desaparecida. Varias inscripciones y carteles advierten, de manera ostensible, de la mala calidad actual del agua.

La fuente y el abrevadero se encuentran en un recinto limitado por un murete de ladrillo coronado por una baranda metálica que hacen las veces de banco corrido.
