# Fuente de los REVENTONES

Zuheros, Córdoba

M. López Chicano (Univ. Granada)  
(19-08-2011)

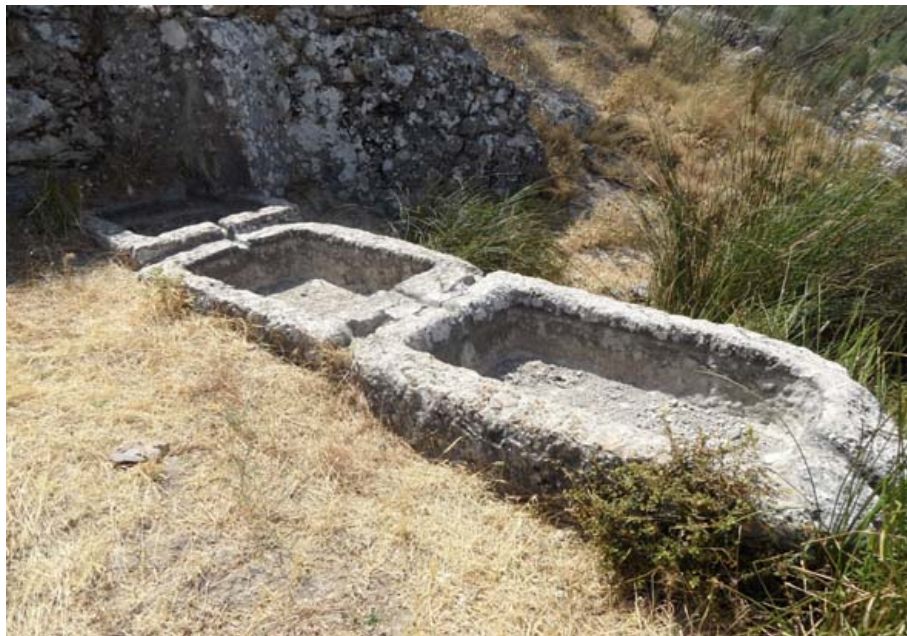
*Fuente de los Reventones (M. López Chicano, agosto 2011)*

Aceptable

Colmatación de conducciones por precipitado de carbonato cálcico

Se infiere que el agua es bastante dura y sobresaturada en carbonato cálcico, pues existen depósitos de este tipo en el bloque donde se apoya el caño. Así mismo, en los alrededores de la fuente se encuentran antiguos atanores de cerámica casi colmatados por los depósitos de cal. Probablemente éste ha sido el motivo de que se haya tenido que sustituir recientemente la antigua conducción por tubería de polietileno.
