# Ojo de FUENTES NUEVAS

Castril, Granada

*Ojo de Fuentes Nuevas (A. Martínez Olmedo, diciembre 2009)*

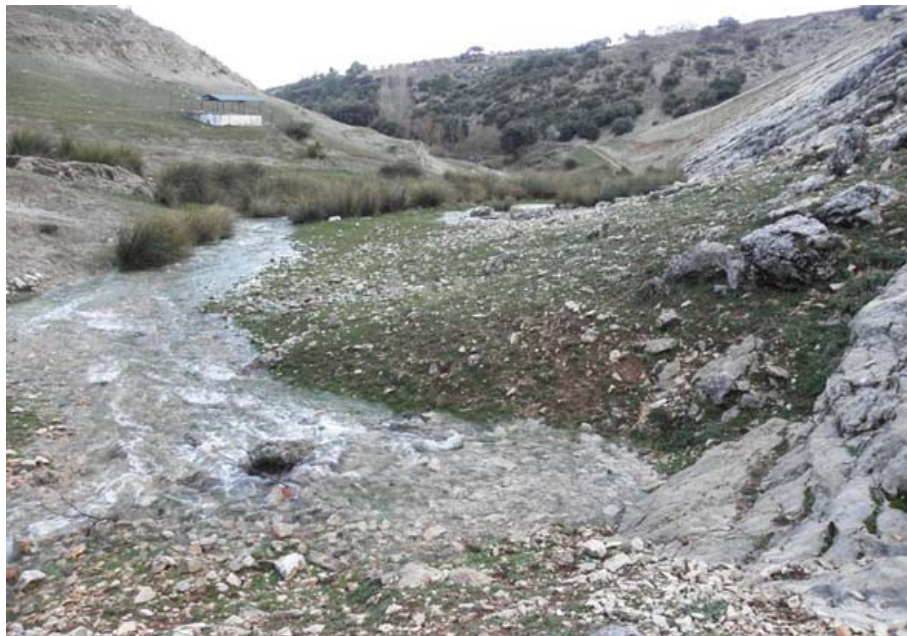
el Ojo de Fuentes Nuevas es una fuente que aparece ocasionalmente al pie del Cerro de las Disputas de Fuentesnuevas, en la cabecera del Arroyo de Fuentesnuevas. La peculiaridad de esta fuente es que solamente aparece tras largos periodos de intensas lluvias, lo que hace pensar que se trata del rebosadero de un acuífero. Este hecho hace que tenga un importante valor etnológico, pues la aparición del Ojo es tenida por los habitantes de la zona (Campo Cebas, Campocámara, Fuentesnuevas y el Almicerán) como un claro indicio de bonanza en las cosechas. Es frecuente que para aludir al buen año de lluvias que ha habido se diga "hasta ha salido el Ojo de Fuentes Nuevas". Cuando aparece suele hacerlo con virulencia, dando lugar a un arroyo de considerable caudal.
