# Fuente de la SARTÉN

Alanís de la Sierra, Sevilla

Nombre del manantial/fuente: **Fuente de la SARTÉN**

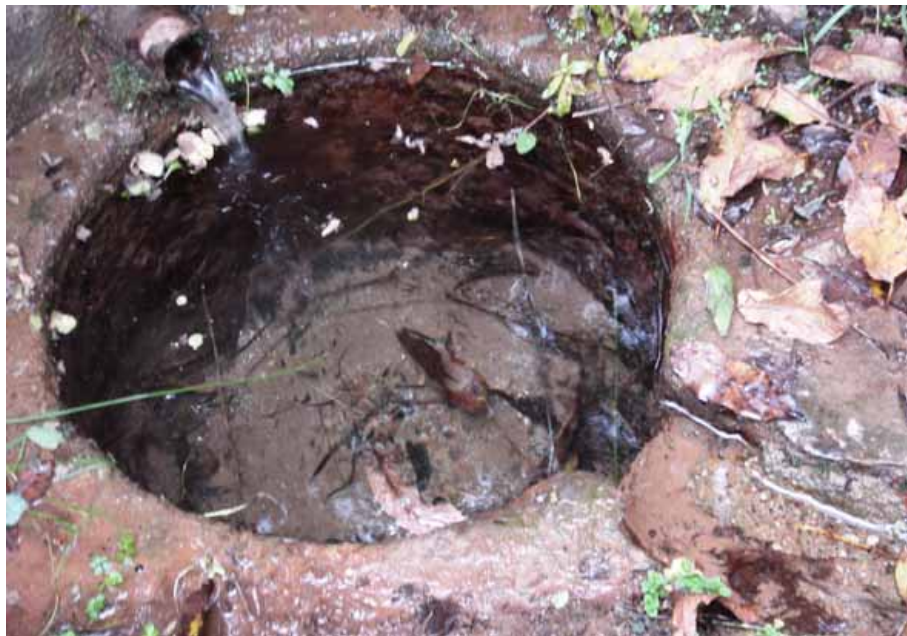
*Fuente de la Sarten (L. F. Espínola Guzmán, noviembre 2011)*

Descripción de las instalaciones: **A la fuente se accede a través de una escalera de terrazo y un pequeño sendero entre maleza. Consta de una alberquita de hormigón con forma circular de 50 cm. de diámetro y unos 40 cm. de profundidad. Un canalillo de 30 cm., también de hormigón, que vacía el agua hasta un hueco en el suelo que conduce hasta la Rivera de Benalija**

Deficiente

Abandono, suciedad y vertidos
