# Fuente de la PRESA DE ALMODÓVAR

Tarifa, Cádiz

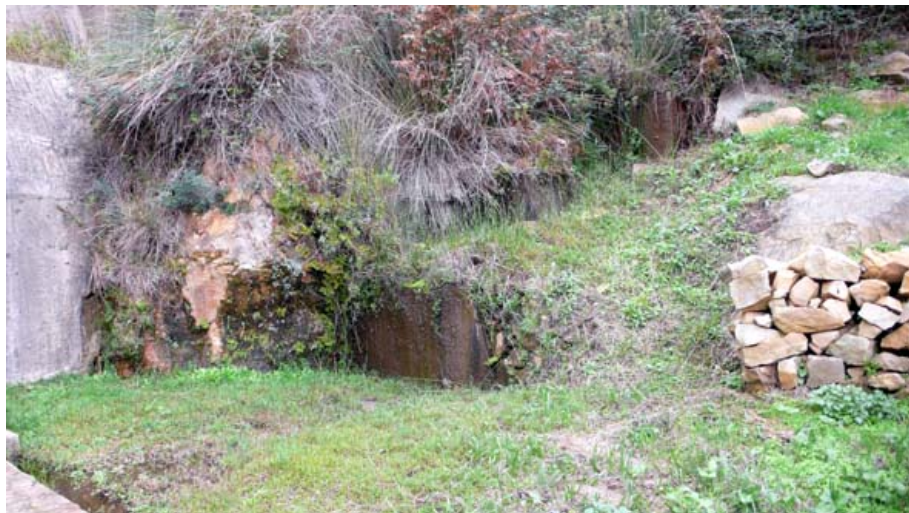
*Detalle del rezume con vegetación hidrófila, El muro de hormigón drena los aportes de la fuente unidos a las filtraciones ferruginosas de la presa. (F. Sancho Royo, diciembre 2011)*
